MITSUBISHI MITSUBISHI OUTLANDER / CW0 4WD

TESTDATO: 26.06.2026

CHASSISNR: JMBXDGG3WKZ002934

NBF Tilstandsrapport er utarbeidet av Norges Bilbransjeforbund og Forbrukerrådet.

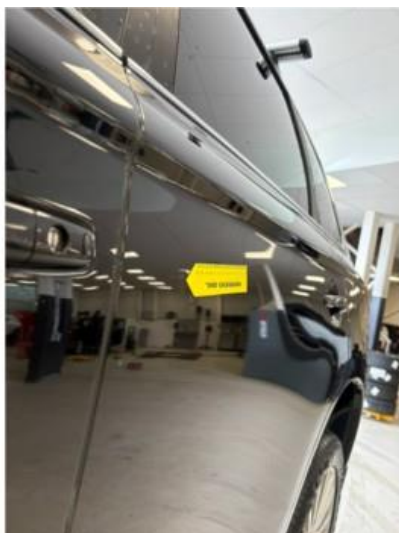
| Punkt | Beskrivelse | Plassering |
|---|---|---|
| 1.3 Dører | Liten bulk med lakkskade i dør venstre bak | |

1.3 Liten bulk med lakkskade i dør venstre bak

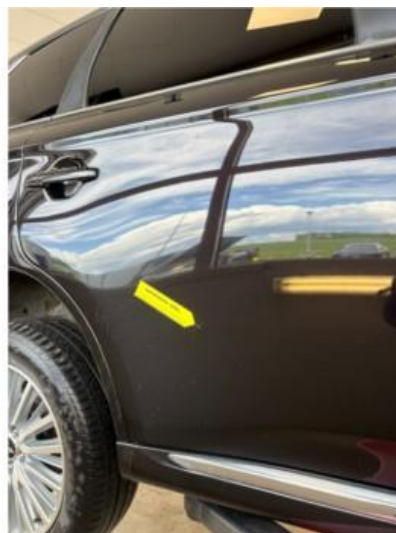
| Punkt | Beskrivelse | Plassering |
|---|---|---|
| 1.4 Dører | Liten bulk med lakkskade i dør høyre bak | |

1.4 Liten bulk med lakkskade i dør høyre bak

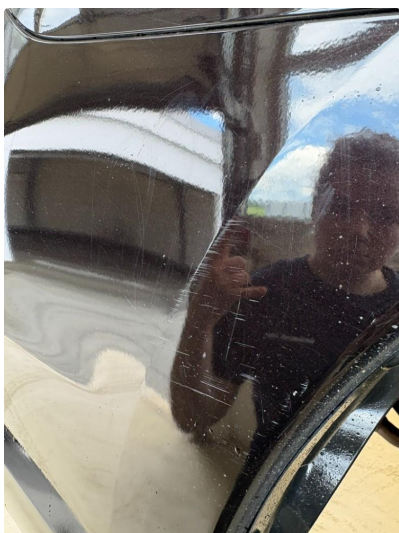
| Punkt | Beskrivelse | Plassering |
|---|---|---|
| 1.5 Støtfanger | Noe riper i fanger bak. Dempes med rubbing og polering | |

1.5 Noe riper i fanger bak. Dempes med rubbing og polering
