MAZDA MAZDA MX-30 2WD

TESTDATO: 29.01.2026

NBF Tilstandsrapport er utarbeidet av Norges Bilbransjeforbund og Forbrukerrådet.

## OPPSUMMERT STATUS PÅ KJØRETØY

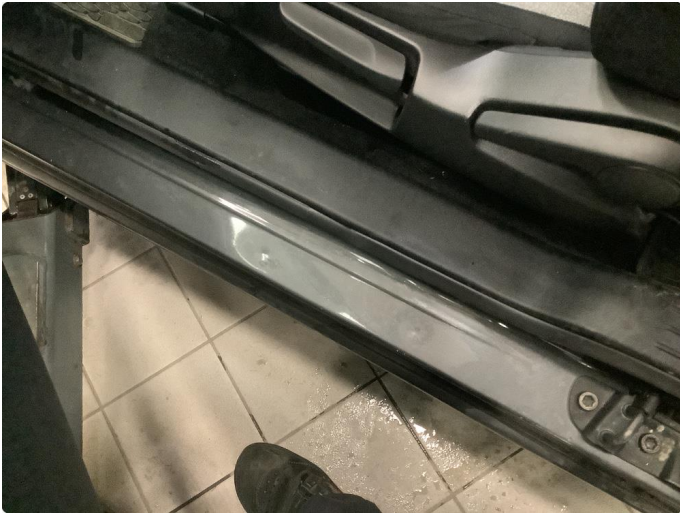
| Punkt | Beskrivelse | Plassering |
|---|---|---|
| 1.1 Døråpning | Liten bulk i innsteg. | |

1.1 Liten bulk i innsteg.
