MERCEDES-BENZ EQC 400 4MATIC 4WD

TESTDATO: 10.06.2025

NBF Tilstandsrapport er utarbeidet av Norges Bilbransjeforbund og Forbrukerrådet.

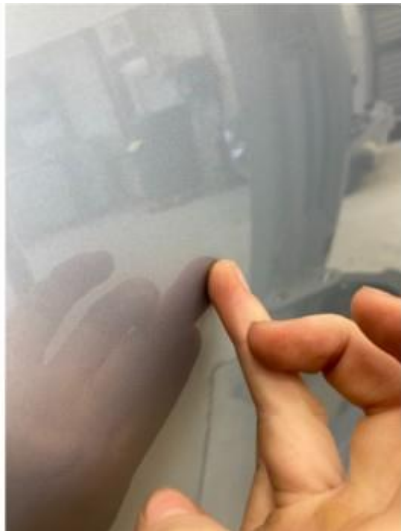
| Punkt | | Beskrivelse | Plassering |
|---|---|---|---|
| 1.1 | Dører | Liten p.bulk i dør høyre bak | |

1.1 Liten p.bulk i dør høyre bak

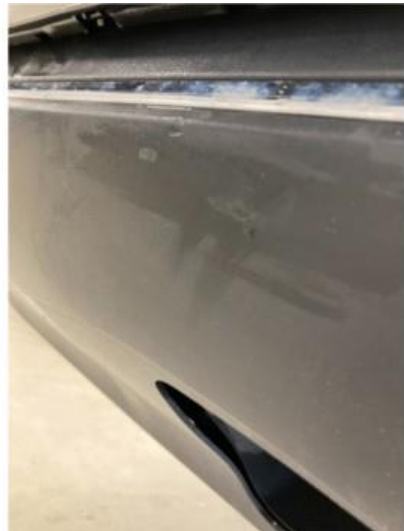
| Punkt | | Beskrivelse | Plassering |
|---|---|---|---|
| 1.2 | Støtfanger | Lite hakk i fanger bak | |

1.2 Lite hakk i fanger bak
