BMW X3 XDRIVE20D 184 HK AUTOMAT 4WD

TESTDATO: 19.12.2025

CHASSISNR: WBAWY31000L523291

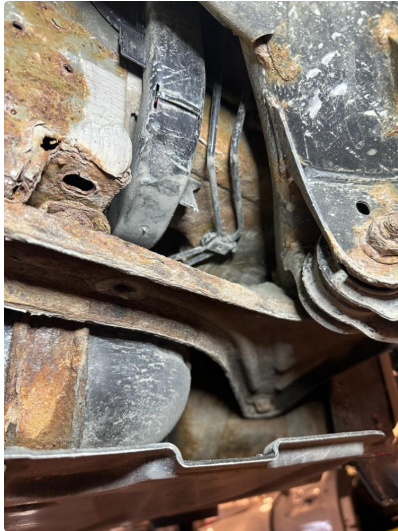
| Punkt | | Beskrivelse | Plassering |
|---|---|---|---|
| 1.1 | Under bil | rust | |

1.1 Rust

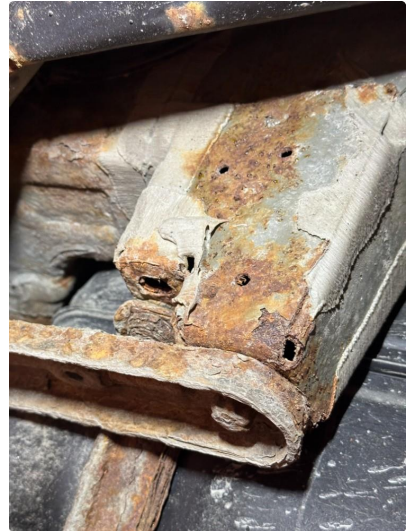
1.1 Rust

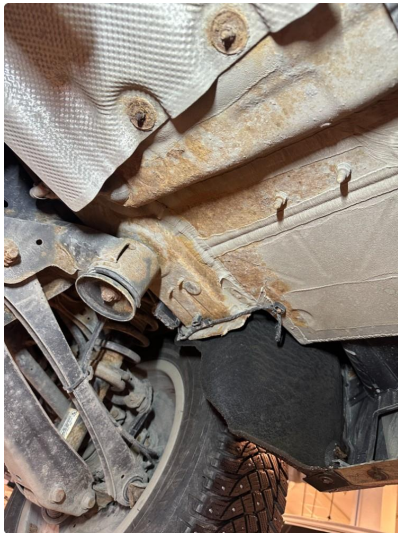
1.1 Rust

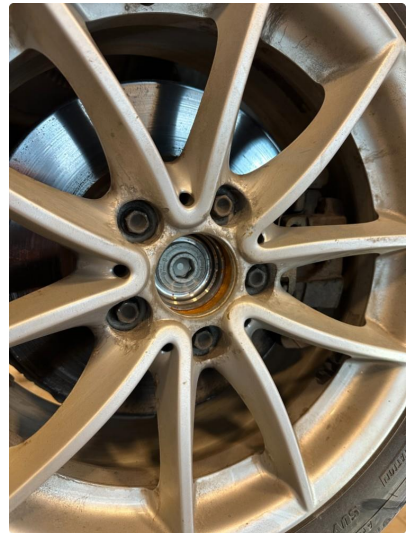
| Punkt | | Beskrivelse | Plassering |
|---|---|---|---|
| 1.2 | Dekk/Felger | Navkopp mangler på vinterdekkene | |

1.2 Navkopp mangler på vinterdekkene

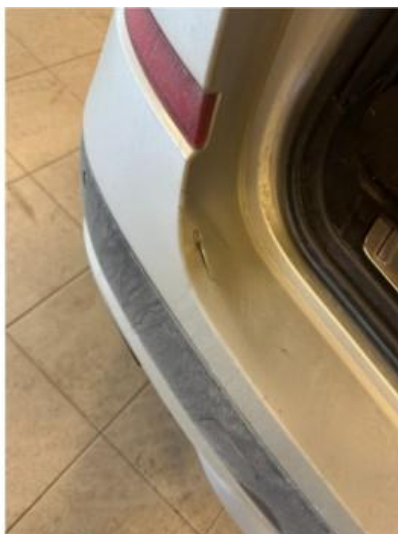
| Punkt | | Beskrivelse | Plassering |
|---|---|---|---|
| 1.3 | Terskler/innlastningssone | Sprekk i innlastningssone | |

1.3 Sprekk i innlastningssone

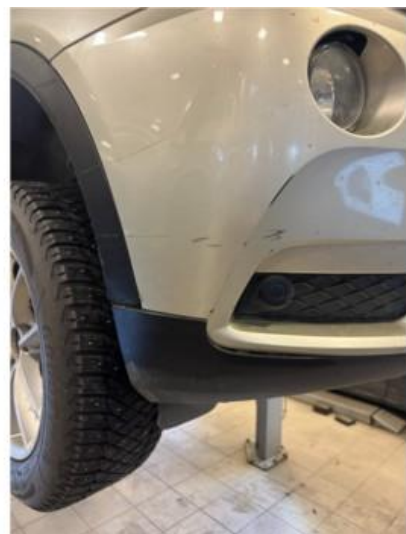
| Punkt | | Beskrivelse | Plassering |
|---|---|---|---|
| 1.4 | Støtfanger | Riper på støtfanger foran, høyre side | |

1.4 Riper på støtfanger foran, høyre side

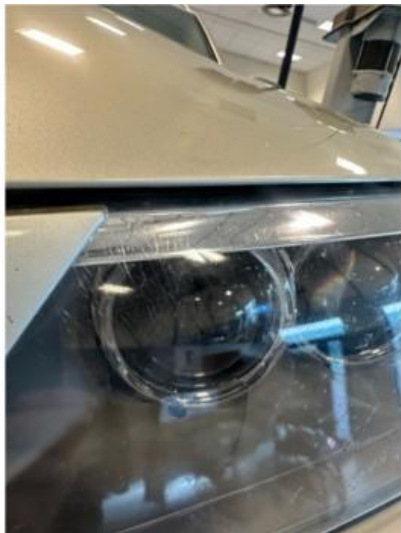
| Punkt | | Beskrivelse | Plassering |
|---|---|---|---|
| 2.1 | Lys foran | Krakelering i plast - EU-godkjent | |

2.1 Krakelering i plast - EU-godkjent
