**MERCEDES-BENZ EQC 400 4MATIC 4WD**
**TESTDATO: 19.12.2025**
**KODE: 1907733**

**ED35882**

NBF Tilstandsrapport er utarbeidet av Norges Bilbransjeforbund og Forbrukerrådet.

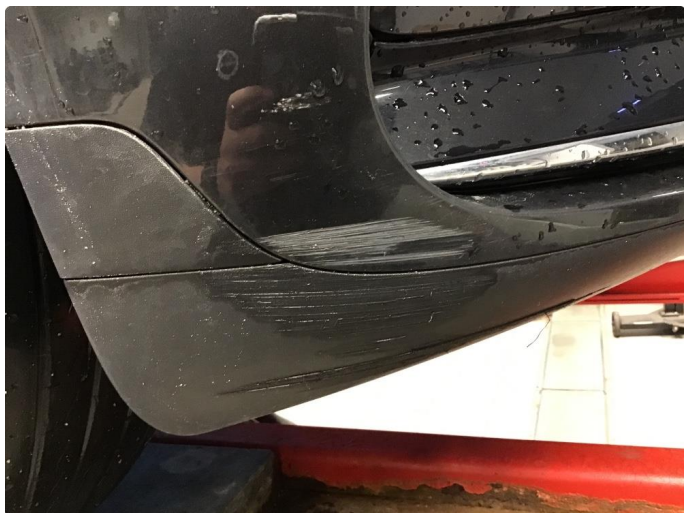
| Punkt | | Beskrivelse | Plassering |
|---|---|---|---|
| 1.1 | Støtfanger | liten skrubbskade i underkant på fanger | |

1.1 Liten skrubbskade i underkant på fanger

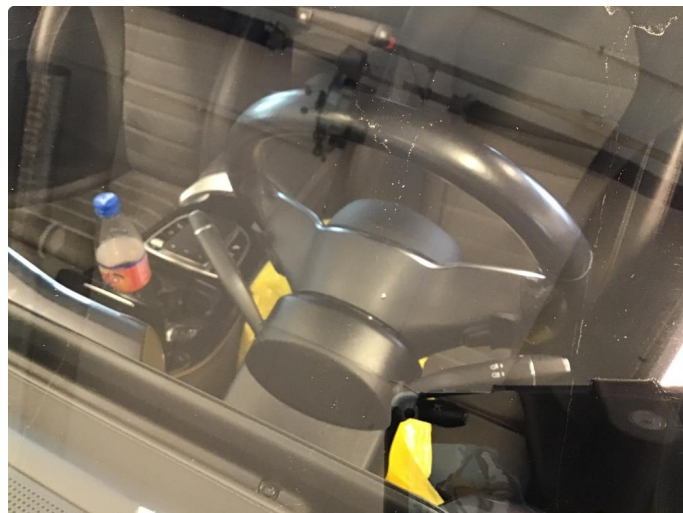
| Punkt | | Beskrivelse | Plassering |
|---|---|---|---|
| 1.2 | Frontvindu | liten steinsprut på vindu | |

1.2 Liten steinsprut på vindu
