HYUNDAI KONA 2WD

TESTDATO: 31.07.2025

EH48377

NBF Tilstandsrapport er utarbeidet av Norges Bilbransjeforbund og Forbrukerrådet.

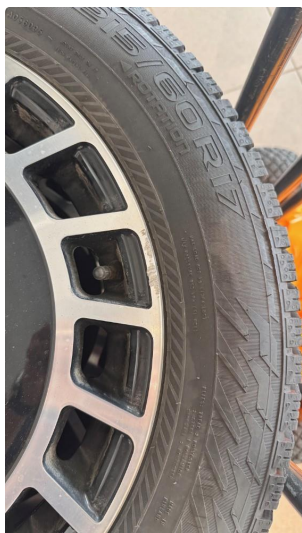
| Punkt | Beskrivelse | Plassering |
|---|---|---|
| 2.1 Dekk/Felger | liten felgkjøring vinterdekk | |

2.1 Liten felgkjøring vinterdekk
