**MAZDA MAZDA MX-30 2WD**
**TESTDATO: 08.01.2026**
**KODE: 1917632**

**ED31775**

NBF Tilstandsrapport er utarbeidet av Norges Bilbransjeforbund og Forbrukerrådet.

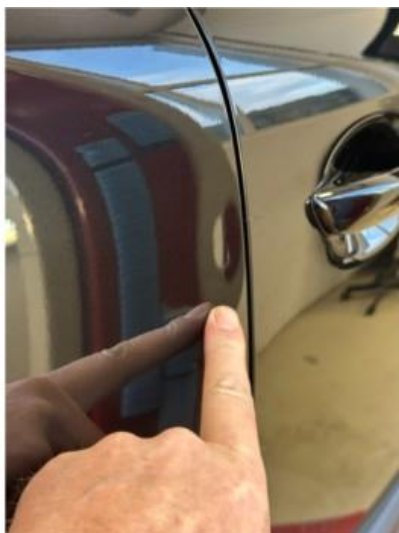
| Punkt | Beskrivelse | Plassering |
|---|---|---|
| 1.2 Dører | Bulk i dør høyre bak | |

1.2 Bulk i dør høyre bak

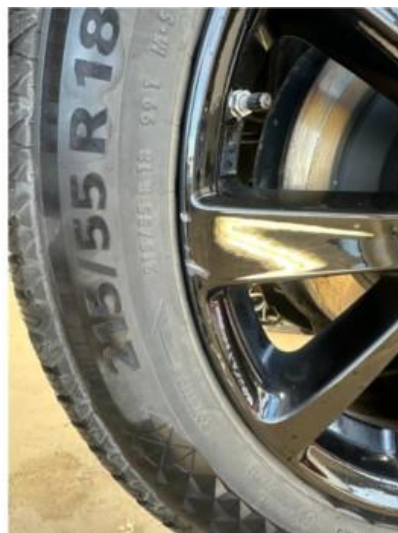
| Punkt | Beskrivelse | Plassering |
|---|---|---|
| 1.3 Dekk/Felger | En vinterfelg litt kantkjørt | |

1.3 En vinterfelg litt kantkjørt

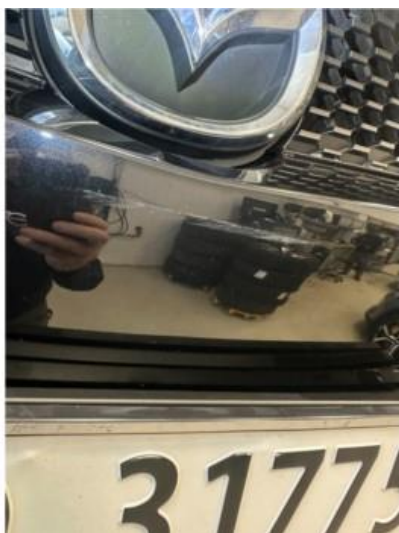
| Punkt | Beskrivelse | Plassering |
|---|---|---|
| 1.4 Støtfanger | Noen riper i fanger foran | |

1.4 Noen riper i fanger foran

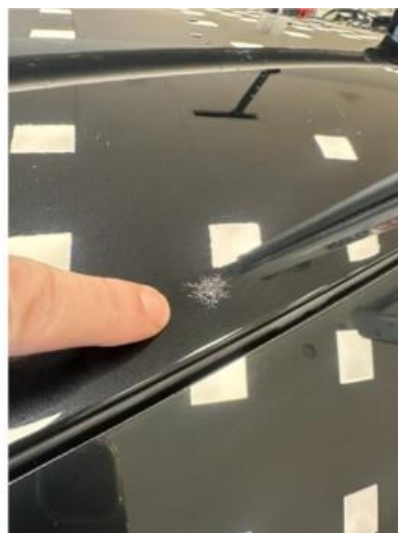
| Punkt | Beskrivelse | Plassering |
|---|---|---|
| 1.5 Tak | Steinsprut i forkant tak | |

1.5 Steinsprut i forkant tak
