VOLKSWAGEN TIGUAN 140 HK AUTOMAT 4WD
TESTDATO: 02.09.2024
KODE: 1494845

NBF Tilstandsrapport er utarbeidet av Norges Bilbransjeforbund og Forbrukerrådet.

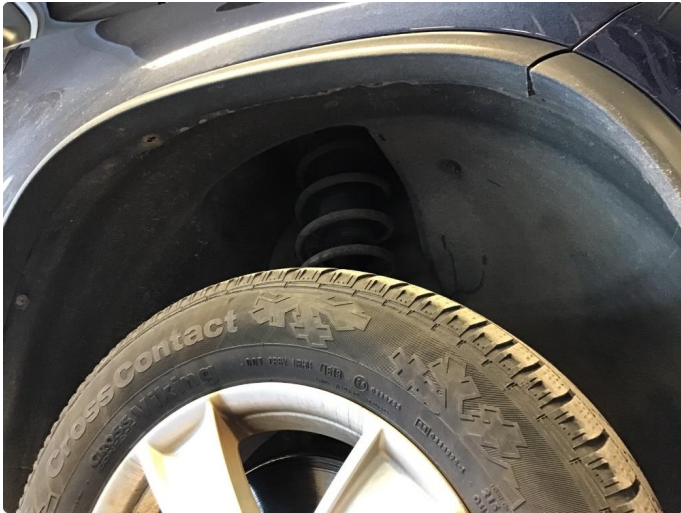
| Punkt | Beskrivelse | Plassering |
|---|---|---|
| 1.1 Fjærer/støtdemper | støtdemper lekkasje | |

1.1 Støtdemper lekkasje

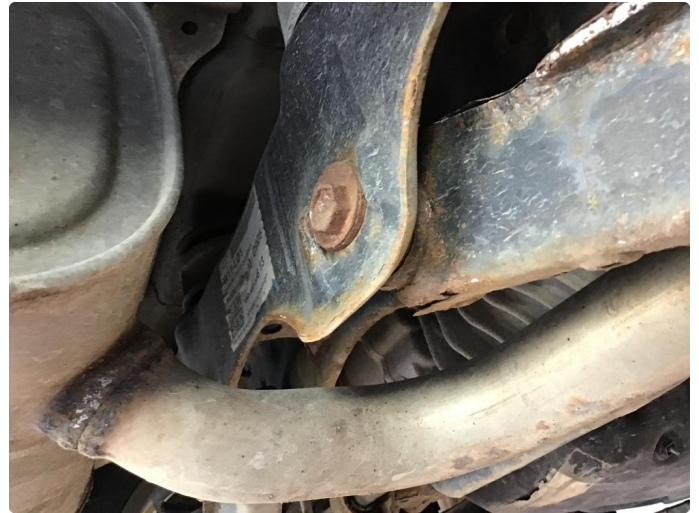
| Punkt | Beskrivelse | Plassering |
|---|---|---|
| 1.2 Bakstilling | slitt bærebreforing | |

1.2 Slitt bæreforing
