MG MG ZS EV 2WD
TESTDATO: 04.02.2025
KODE: 1630020

EE20137	42 295 KM	14.06.2022 Førstegang registrert	Elektrisk
----------------	------------------	--	------------------

NBF Tilstandsrapport er utarbeidet av Norges Bilbransjeforbund og Forbrukerrådet.

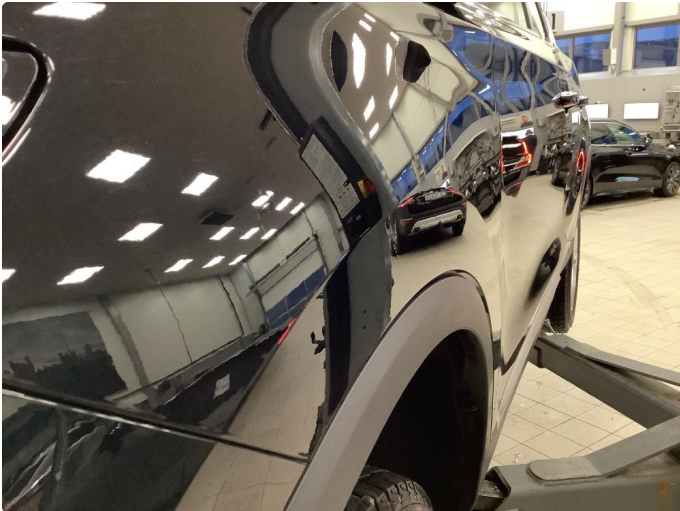
Punkt	Beskrivelse	Plassering
1. EKSTERIØR		
1.1 Skjermer	Liten p-bulk venstre framskjerm

1.1 Liten p-bulk venstre framskjerm
