AUDI E-TRON 55 4WD

TESTDATO: 30.05.2025

CHASSISNR: WAUZZZGE3LB020185

## OPPSUMMERT STATUS PÅ KJØRETØY

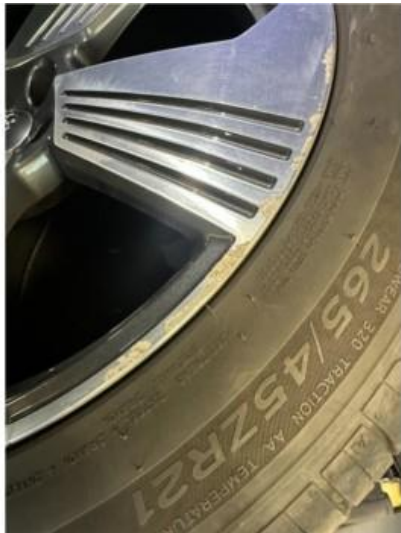
| Punkt | Beskrivelse | Plassering |
|---|---|---|
| 1.1 Dekk/Felger | En sommerfelg litt kantkjørt | |

1.1 En sommerfelg litt kantkjørt
