VOLKSWAGEN GOLF 2WD
TESTDATO: 07.05.2024
KODE: 1408467

NBF Tilstandsrapport er utarbeidet av Norges Bilbransjeforbund og Forbrukerrådet.

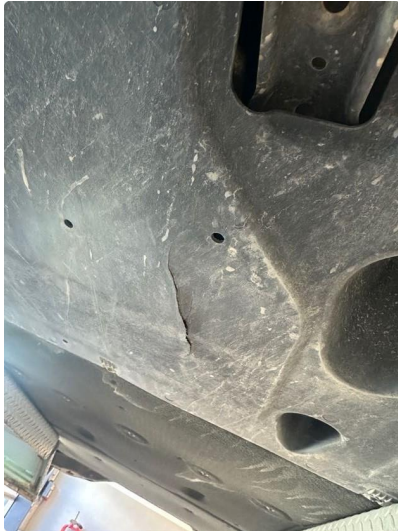
Punkt	Beskrivelse	Plassering
1. EKSTERIØR		
1.1 Under bil	Liten sprekk i beskyttelsesplate under bil

1.1 Liten sprekk i beskyttelsesplate under bil
