VOLKSWAGEN GOLF 2WD
TESTDATO: 12.03.2024
KODE: 1367581

EK61868	66 582 KM	22.12.2017 Førstegang registrert	Elektrisk
----------------	------------------	--	------------------

NBF Tilstandsrapport er utarbeidet av Norges Bilbransjeforbund og Forbrukerrådet.

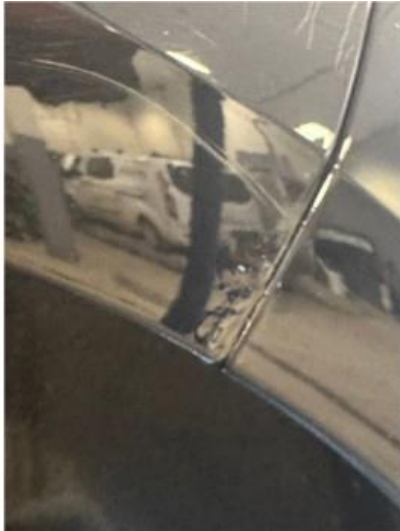
Punkt	Beskrivelse	Plassering
1. EKSTERIØR		
1.1 Skjermer	Liten antydning til rustdannelse på skjermer bak. Ubetydelig. Lakkeres forenklet

1.1 Liten antydning til rustdannelse på skjermer bak. Ubetydelig. Lakkeres forenklet
