MERCEDES-BENZ CLA 180 122 HK AUTOMAT 2WD
TESTDATO: 21.12.2024
KODE: 1598450

UX68821	82 868 KM	25.09.2017 Førstegang registrert	Bensin
----------------	------------------	--	---------------

NBF Tilstandsrapport er utarbeidet av Norges Bilbransjeforbund og Forbrukerrådet.

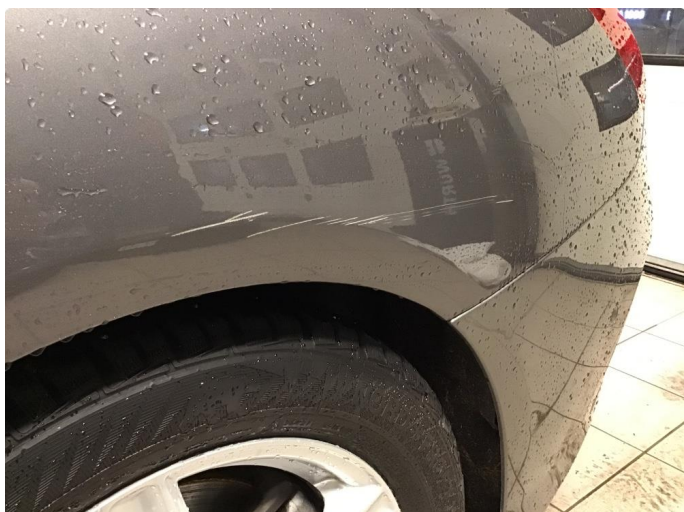
Punkt	Beskrivelse	Plassering
1. EKSTERIØR		
1.1 Skjermer	ripe(r) ned til grunning	venstre bak
1.2 Frontvindu	slitt	alle

1.1 Ripe(r) ned til grunning
