MG MG MARVEL R ELECTRIC 4WD

TESTDATO: 29.10.2025

NBF Tilstandsrapport er utarbeidet av Norges Bilbransjeforbund og Forbrukerrådet.

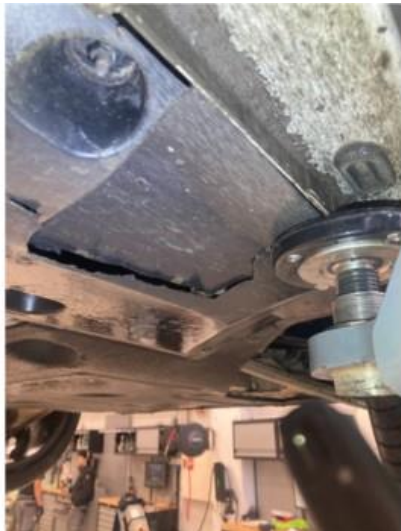
| Punkt | | Beskrivelse | Plassering |
|---|---|---|---|
| 1.1 | Under bil | Sprekk i beskyttelsesplate under bilen. | |

1.1 Sprekk i beskyttelsesplate under bilen.

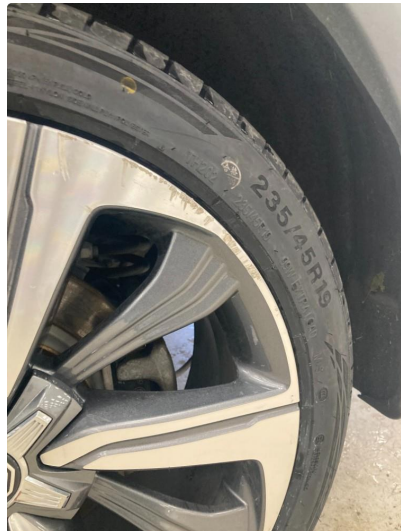
| Punkt | | Beskrivelse | Plassering |
|---|---|---|---|
| 1.2 | Dekk/Felger | En sommerfelg litt kantkjørt | |

1.2 En sommerfelg litt kantkjørt
