TOYOTA C-HR 2WD

TESTDATO: 29.07.2025

NBF Tilstandsrapport er utarbeidet av Norges Bilbransjeforbund og Forbrukerrådet.

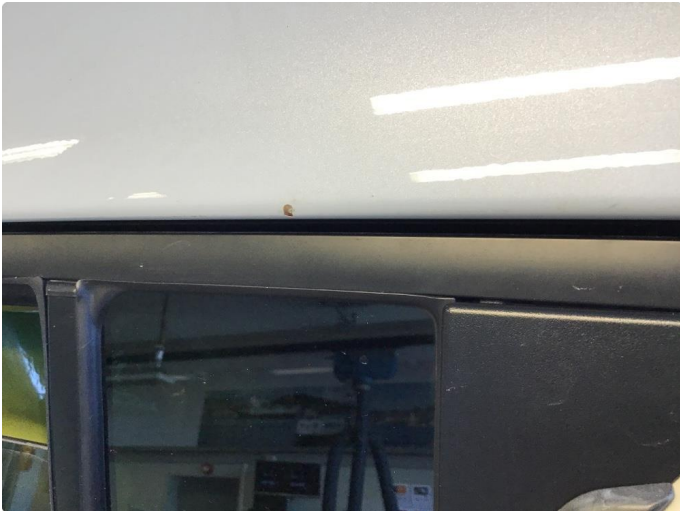
| Punkt | Beskrivelse | Plassering |
|---|---|---|
| 1.1 Lakk | Liten lakkskade på venstre side av tak | |

1.1 Liten lakkskade på venstre side av tak

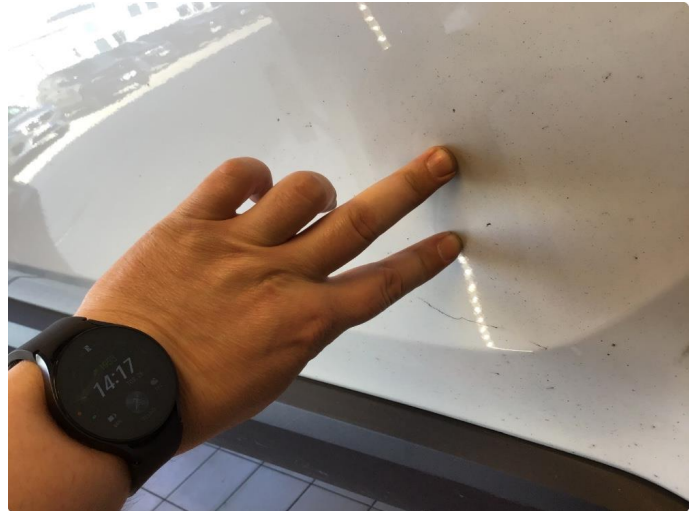
| Punkt | Beskrivelse | Plassering |
|---|---|---|
| 1.2 Dører | Liten parkeringsbulk | |

1.2 Liten parkeringsbukk

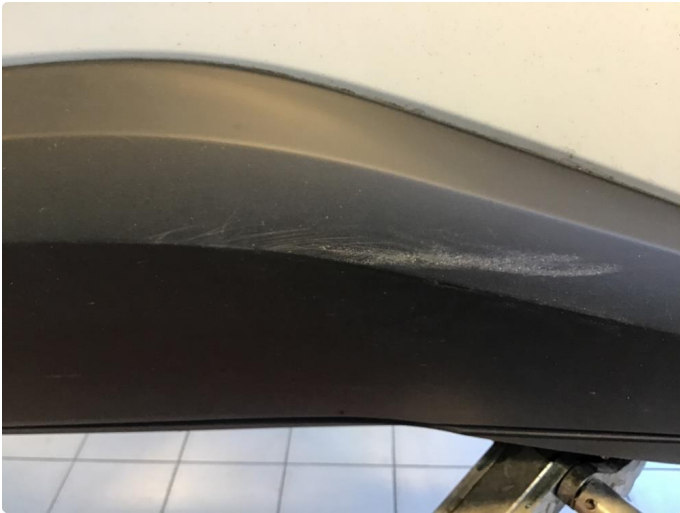
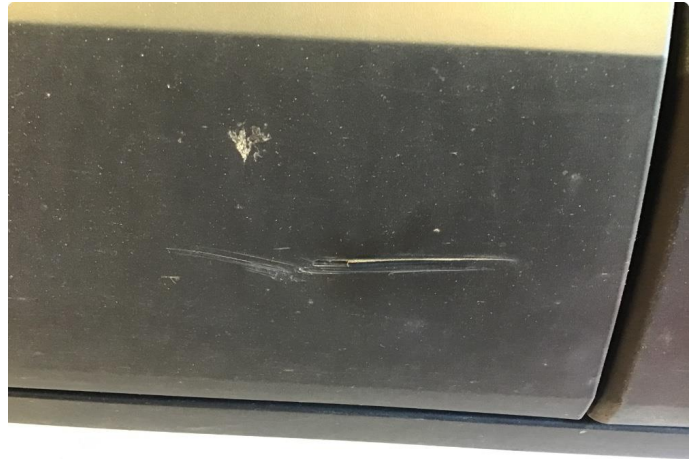
| Punkt | Beskrivelse | Plassering |
|---|---|---|
| 1.3 Dører | Riper i plastdeksel | |

1.3 Riper i plastdeksel

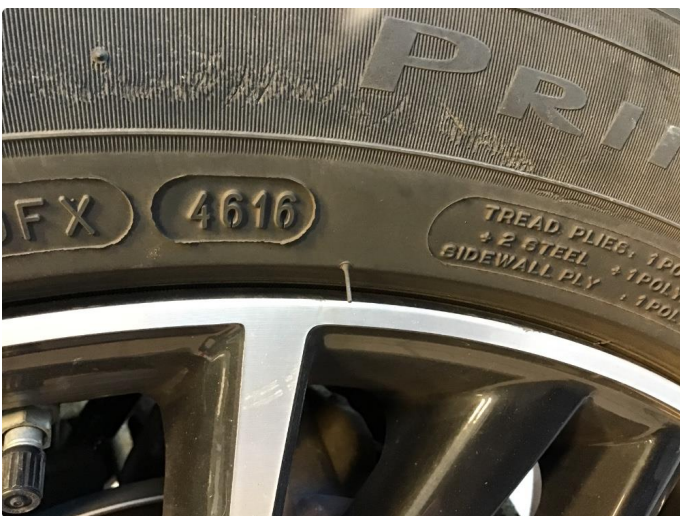
| Punkt | Beskrivelse | Plassering |
|---|---|---|
| 1.4 Dekk/Felger | gamle dekk | |

1.4 Gamle dekk

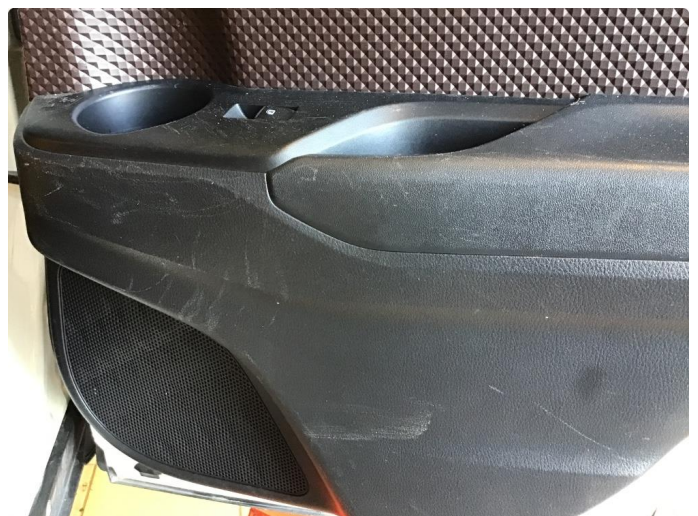
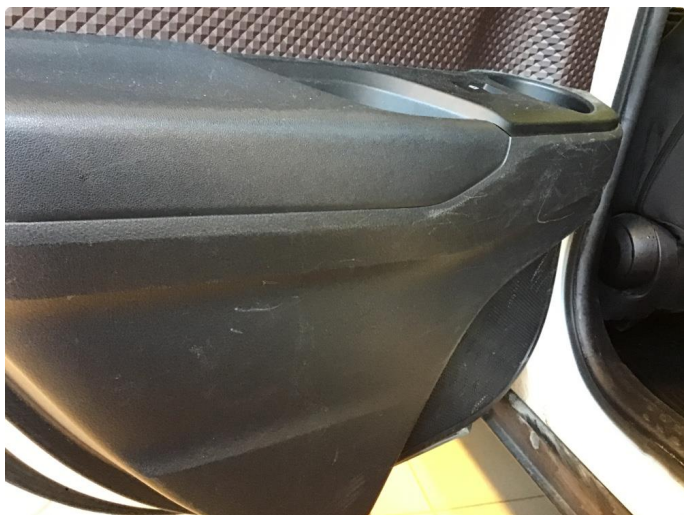
| Punkt | Beskrivelse | Plassering |
|---|---|---|
| 1.5 Døråpning | Bruksmerker/slitasje på innside av dør | |

1.5 Bruksmerker/slitasje på innside av dør

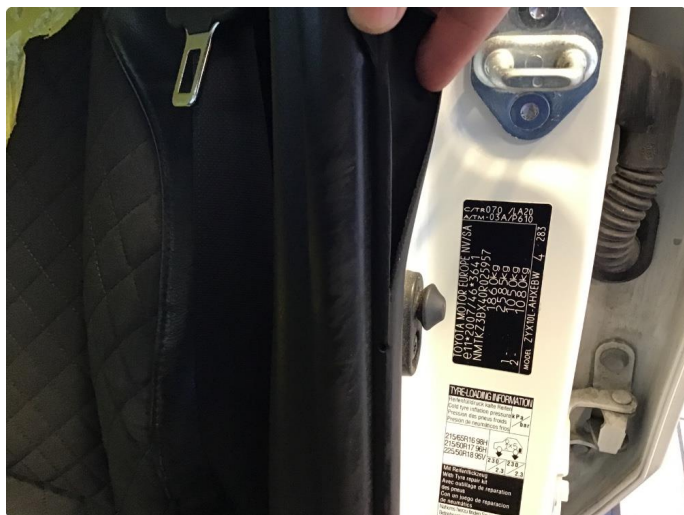
| Punkt | Beskrivelse | Plassering |
|---|---|---|
| 1.6 Døråpning | Skadet gummipakning/list | |

1.6 Skadet gummipakning/list

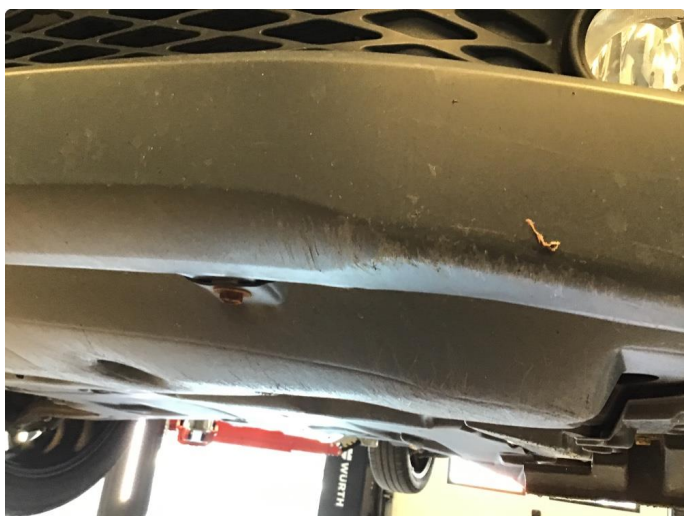
| Punkt | Beskrivelse | Plassering |
|---|---|---|
| 1.7 Støtfanger | Skrubbeskader under frontfanger | |

1.7 Skrubbeskader under frontfanger

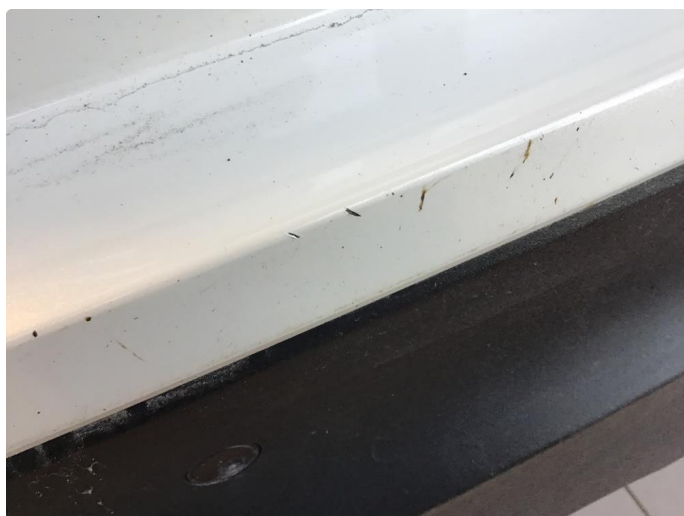
| Punkt | Beskrivelse | Plassering |
|---|---|---|
| 1.8 Støtfanger | Små hakk/bruksmerker bakre fanger | |

1.8 Små hakk/bruksmerker bakre fanger
