**SKODA ENYAQ 80X 4WD**
**TESTDATO: 26.03.2026**
**KODE: 1983252**

**XD91098**

NBF Tilstandsrapport er utarbeidet av Norges Bilbransjeforbund og Forbrukerrådet.

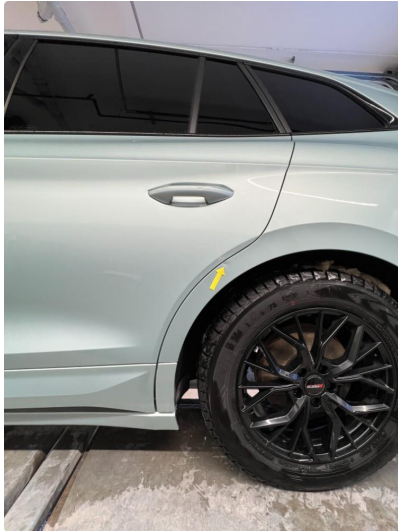
| Punkt | | Beskrivelse | Plassering |
|---|---|---|---|
| 1.1 | Skjermer | Minibulk skjerm venstre bak. | |

1.1 Minibulk skjerm venstre bak.

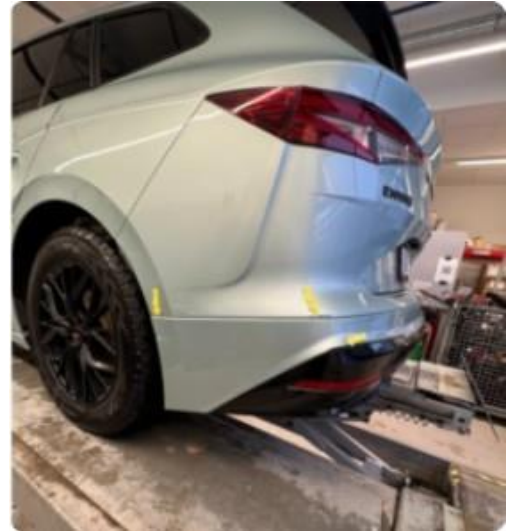
| Punkt | | Beskrivelse | Plassering |
|---|---|---|---|
| 1.2 | Støtfanger | Minibulk og riper støtfanger bak. | |

1.2 Minibulk og riper støtfanger bak.

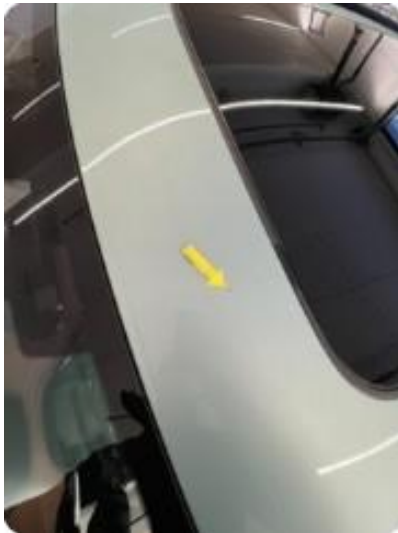
| Punkt | | Beskrivelse | Plassering |
|---|---|---|---|
| 1.3 | Tak | Korrodert steinsprang framkant tak. | |

1.3 Korrodert steinsprang framkant tak.
