HYUNDAI KONA 2WD
TESTDATO: 20.08.2024
KODE: 1483874

EV36846	36 527 KM	23.10.2020 Førstegang registrert	Elektrisk
----------------	------------------	--	------------------

NBF Tilstandsrapport er utarbeidet av Norges Bilbransjeforbund og Forbrukerrådet.

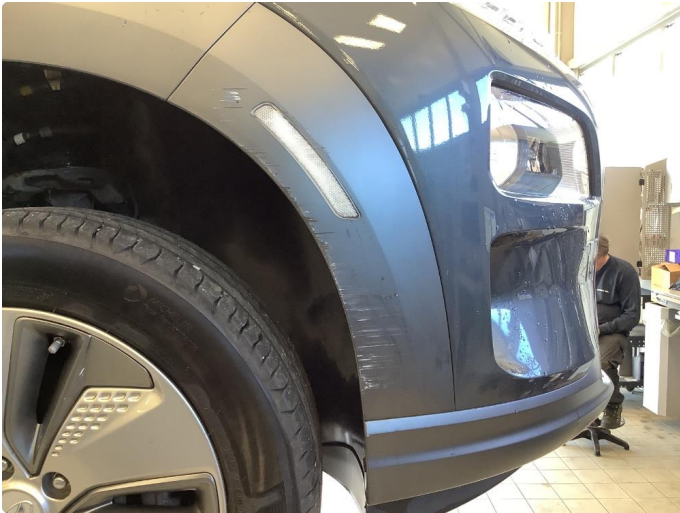
Punkt	Beskrivelse	Plassering
1. IDENTITET		
1.1 Nøkler	Har bare 1 nøkkel	
2. EKSTERIØR		
2.1 Skjermer	Riper på høyre framskjerm

2.1 Riper på høyre framskjerm
