DS DS 3 CROSSBACK FORHJULSDRIFT
TESTDATO: 19.11.2024
KODE: 1571272

| EC88205 | 49 591 KM | 23.08.2021 Førstegang registrert | Elektrisitet |

NBF Tilstandsrapport er utarbeidet av Norges Bilbransjeforbund og Forbrukerrådet.

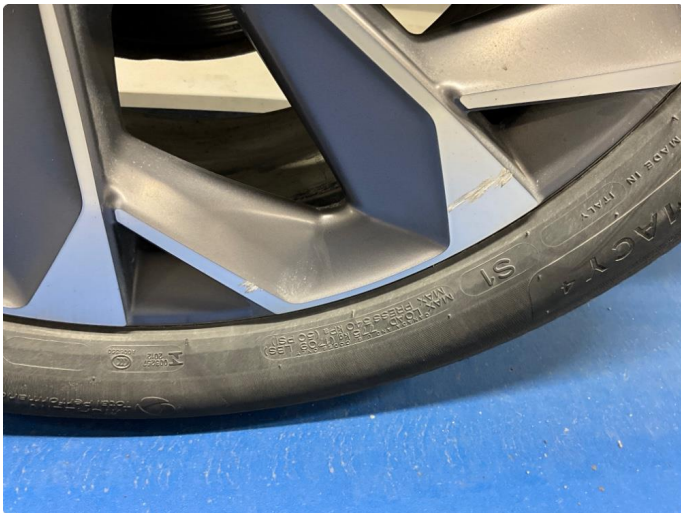
| Punkt | Beskrivelse | Plassering |
|---|---|---|
| 1.1 Dekk/Felger | Noe sår i 2 sommerfelger | høyre bak - venstre bak |

1.1 Noe sår i 2 sommerfelger

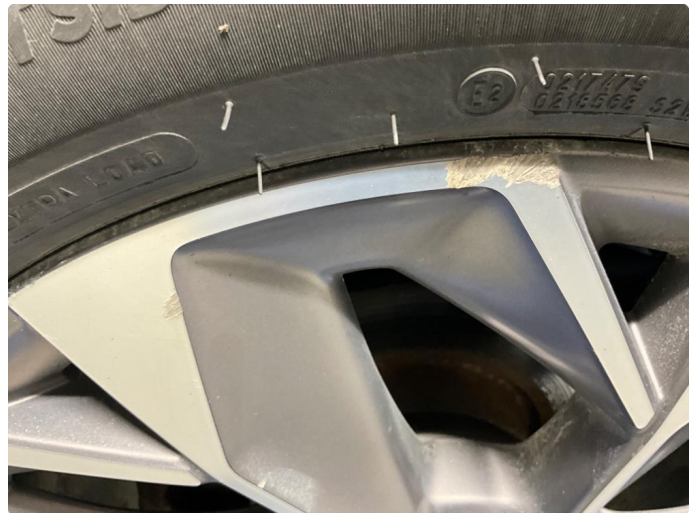
1.1 Noe sår i 2 sommerfelger
