RENAULT MEGANE E-TECH ELECTRIC / RCB 2WD

CHASSISNR: VF1RCB00669925931

NBF Tilstandsrapport er utarbeidet av Norges Bilbransjeforbund og Forbrukerrådet.

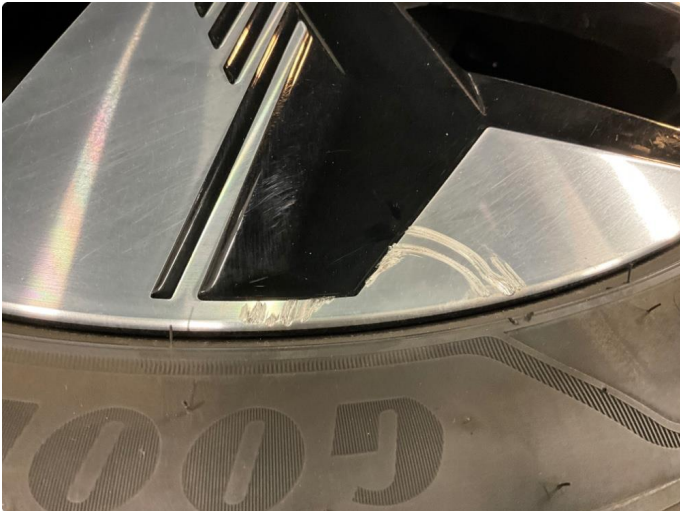
| Punkt | | Beskrivelse | Plassering |
|---|---|---|---|
| 1.1 | Dekk/Felger | Noe sår i en sommerfelg | |

1.1 Noe sår i en sommerfelg
