CITROEN E-C4 2WD

TESTDATO: 30.01.2026

KODE: 1929973

NBF Tilstandsrapport er utarbeidet av Norges Bilbransjeforbund og Forbrukerrådet.

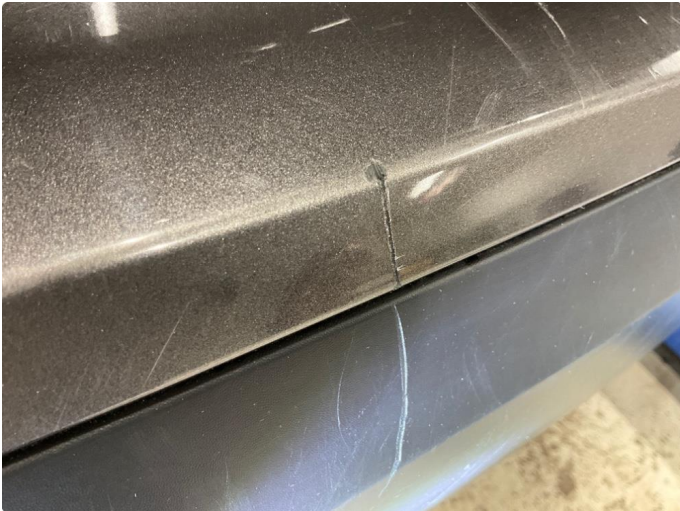
| Punkt | | Beskrivelse | Plassering |
|---|---|---|---|
| 1.1 | Støtfanger | Ripe innlastningsone bakfanger | |

1.1 Ripe innlastningsone bakfanger

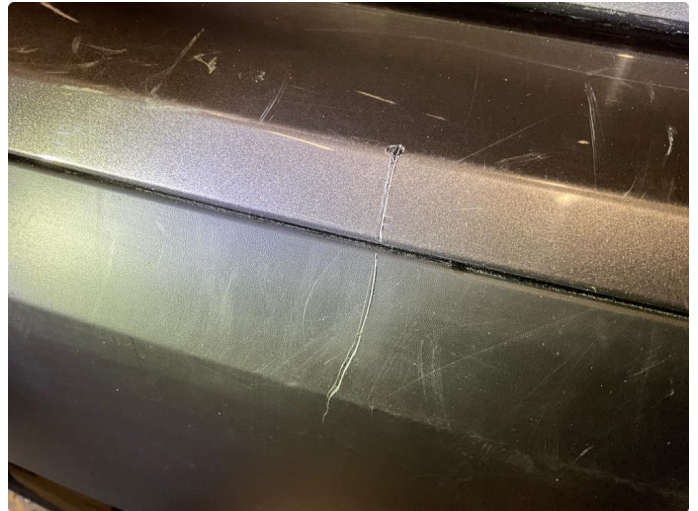
1.1 Ripe innlastningsone bakfanger
