**HYUNDAI IONIQ5 4WD**
**TESTDATO: 02.04.2025**
**KODE: 1682252**

<b>N</b> <b>EH84127</b>	<b>5 000 KM</b>	<b>15.05.2024</b> Førstegang registrert	<b>Elektrisk</b>
-------------------------	-----------------	--	------------------

NBF Tilstandsrapport er utarbeidet av Norges Bilbransjeforbund og Forbrukerrådet.

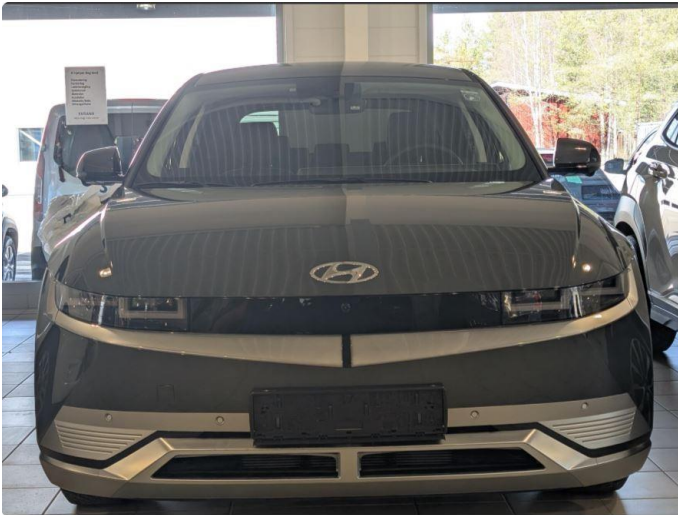
Punkt	Beskrivelse	Plassering
<b>1. EKSTERIØR</b>		
1.1 Skjermer	skjermetbygger skadet	høyre foran
<b>2. OPPLYSNINGER/KLARGJØRING</b>		
2.1 Opplysninger	diagnose ikke utført

1.1 Skjermutbygger skadet
