**VOLVO C40 4WD**
**TESTDATO: 23.01.2026**
**KODE: 1930561**

**EE83936**

**OPPSUMMERT STATUS PÅ KJØRETØY**

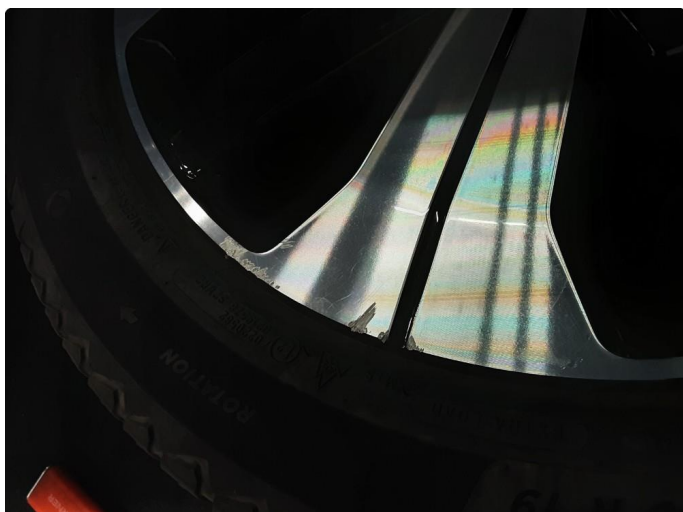
| Punkt | Beskrivelse | Plassering |
|---|---|---|
| 1.1 Dekk/Felger | Kantkjørt felg | |

1.1 Kantkjørt felg

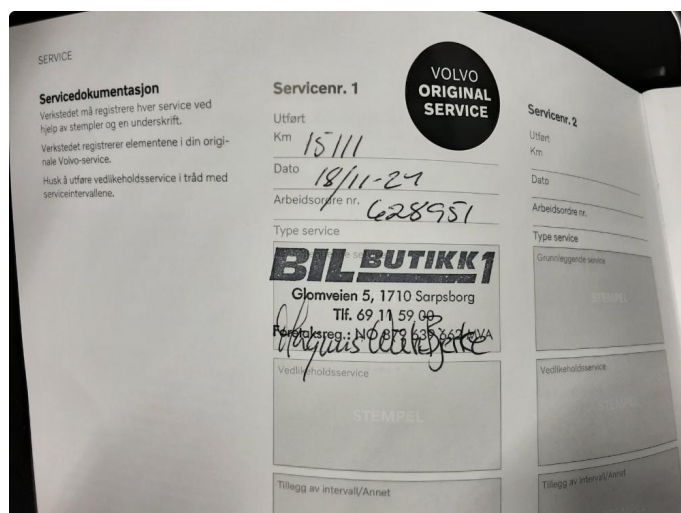
| Punkt | Beskrivelse | Plassering |
|---|---|---|
| 2.1 Opplysninger | dokumentert service, se bilde | |

2.1 Dokumentert service, se bilde
