**VOLVO XC40 4WD**
**TESTDATO: 24.02.2026**
**KODE: 1957036**

NBF Tilstandsrapport er utarbeidet av Norges Bilbransjeforbund og Forbrukerrådet.

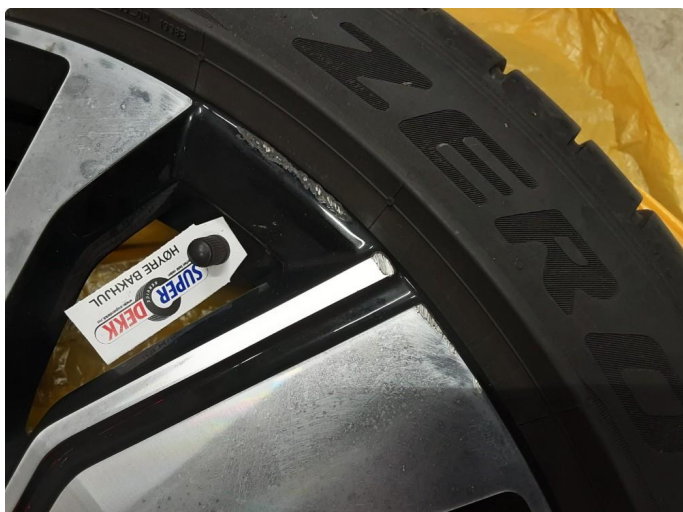
| Punkt | Beskrivelse | Plassering |
|---|---|---|
| 1.1 Dekk/Felger | kantkjørt felg | |

1.1 Kantkjørt felg
