TOYOTA COROLLA / ZE1HE(EU,M) 2WD
TESTDATO: 14.04.2026
KODE: 1998077

YN65980	35 598 KM	09.07.2021 Førstegang registrert	Hybr(B)
----------------	------------------	--	----------------

NBF Tilstandsrapport er utarbeidet av Norges Bilbransjeforbund og Forbrukerrådet.

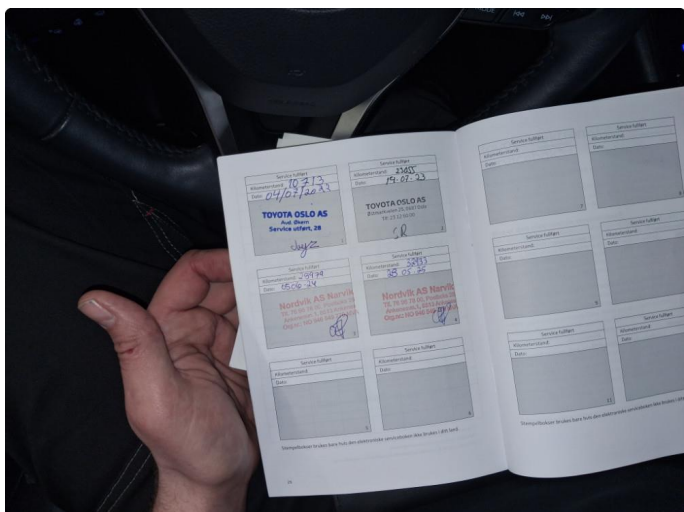
Punkt	Beskrivelse	Plassering
1. MOTOR		
1.1 Service	Service gjennomført 140426, Nordvik AS Narvik

1.1 Service gjennomført 140426, Nordvik AS Narvik
