**TOYOTA PROACE 2WD**
**TESTDATO: 25.02.2025**
**KODE: 1650725**

**EH21794**

NBF Tilstandsrapport er utarbeidet av Norges Bilbransjeforbund og Forbrukerrådet.

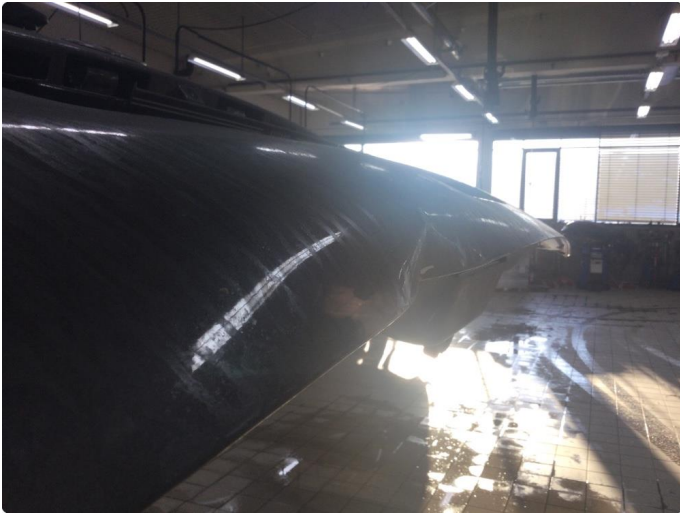
| Punkt | | Beskrivelse | Plassering |
|---|---|---|---|
| 1.1 | Bakluke | bulk med lakkskade | |

1.1 Bulk med lakkskade

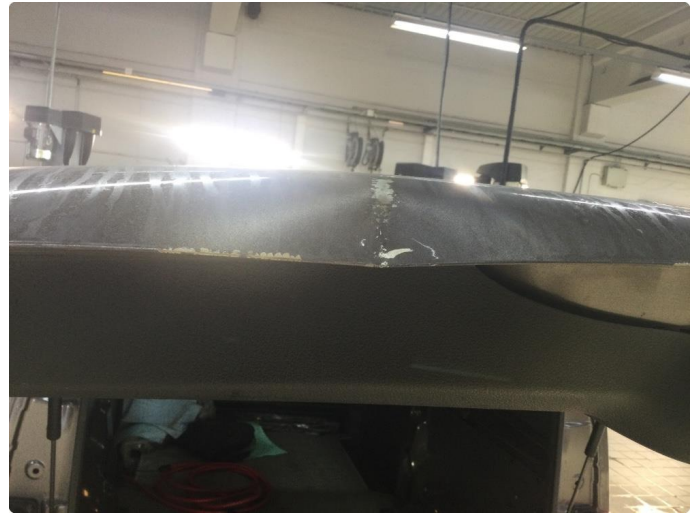
1.1 Bulk med lakkskade
