**TOYOTA TOYOTA RAV4 4WD**
**TESTDATO: 16.10.2025**
**KODE: 1841014**

**HT27282**

**OPPSUMMERT STATUS PÅ KJØRETØY**

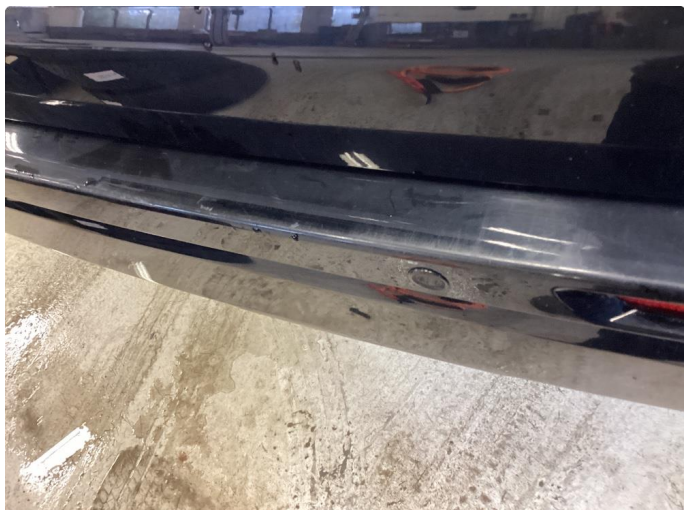
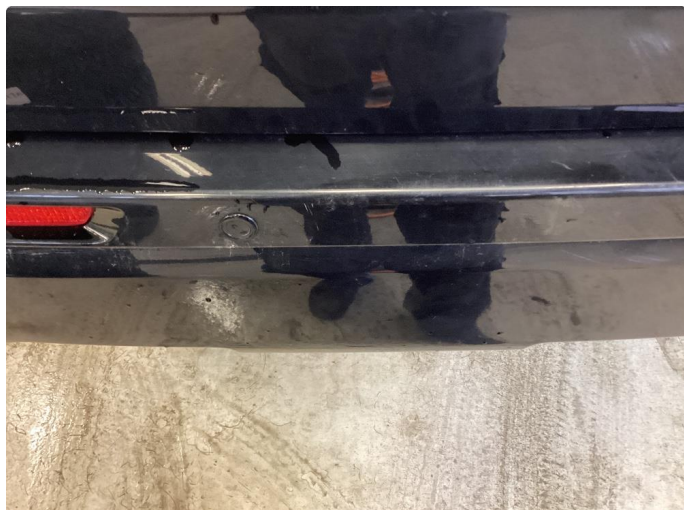
| Punkt | | Beskrivelse | Plassering |
|---|---|---|---|
| 1.1 | Støtfanger | ripe(r) | |

1.1 Ripe(r)

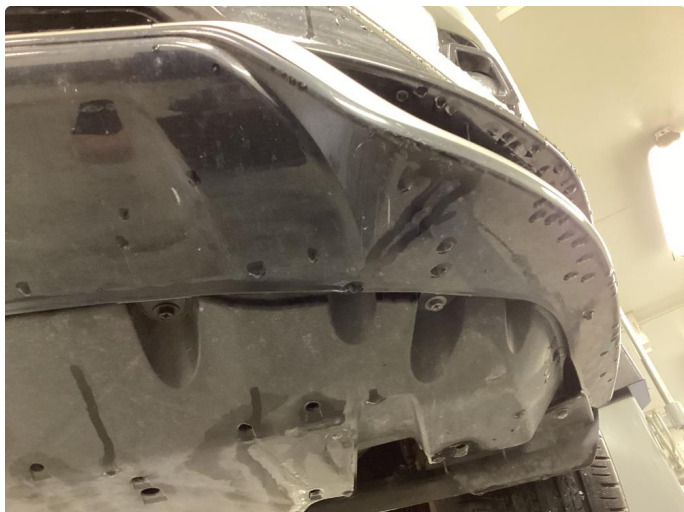
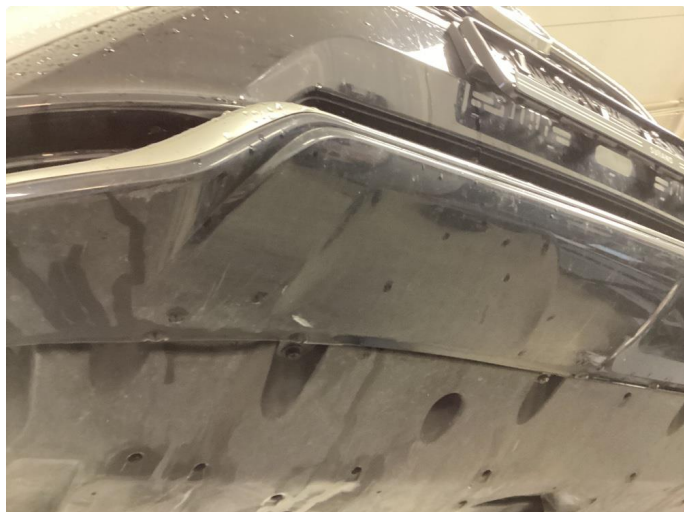
| Punkt | | Beskrivelse | Plassering |
|---|---|---|---|
| 1.2 | Støtfanger | skrubbskader underkant | foran |

1.2 Skrubbskader underkant

| Noen steinsprut/bruksmerker på utsatte steder.<br>Noen skrubbermerker underkant støtfanger. |
