TOYOTA TOYOTA RAV4 4WD

TESTDATO: 22.09.2025

**HT26965**

NBF Tilstandsrapport er utarbeidet av Norges Bilbransjeforbund og Forbrukerrådet.

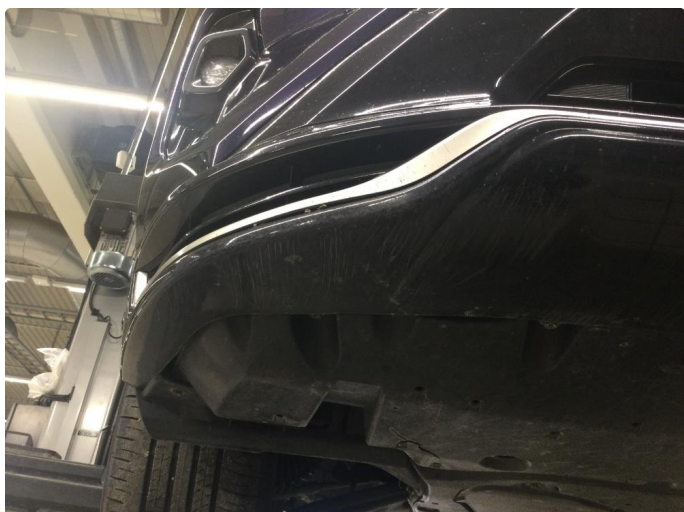
| Punkt | | Beskrivelse | Plassering |
|---|---|---|---|
| 1.1 | Støtfanger | skrubbskader underkant | |

1.1 Skrubbskader underkant

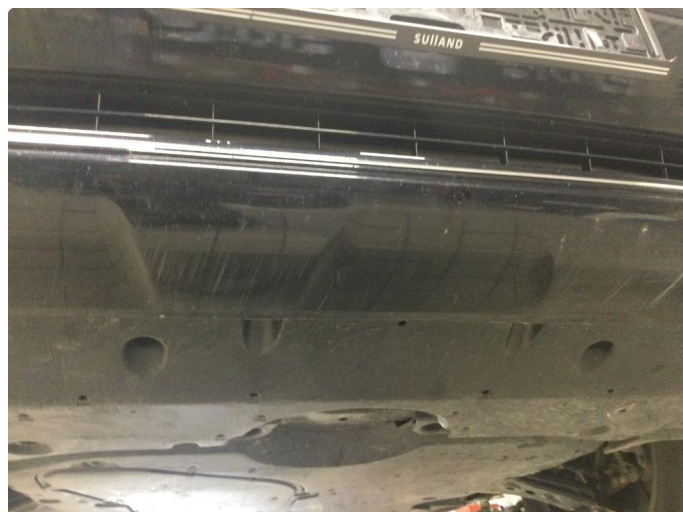
1.1 Skrubbskader underkant
