BMW X1 XDRIVE18D 136 HK AUTOMAT 4WD

TESTDATO: 19.06.2025

**RK45607**

NBF Tilstandsrapport er utarbeidet av Norges Bilbransjeforbund og Forbrukerrådet.

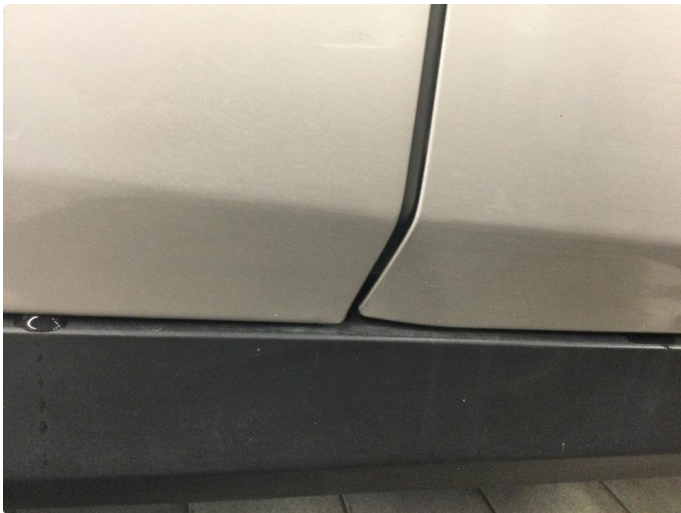
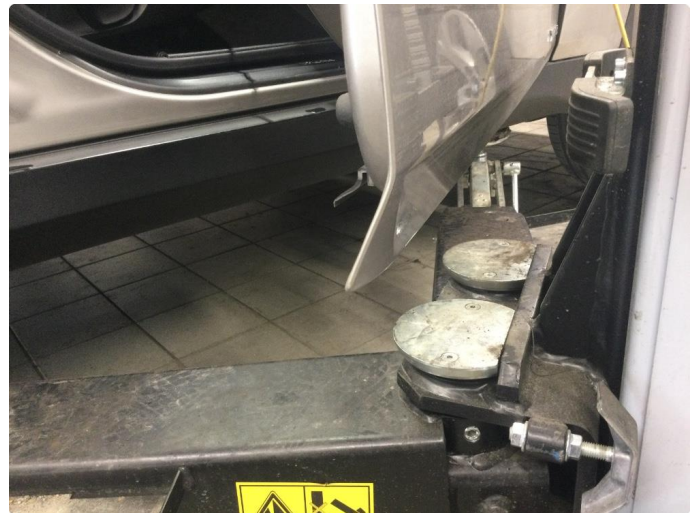
| Punkt | | Beskrivelse | Plassering |
|---|---|---|---|
| 1.1 | Dører | bulk | |

1.1 Bulk

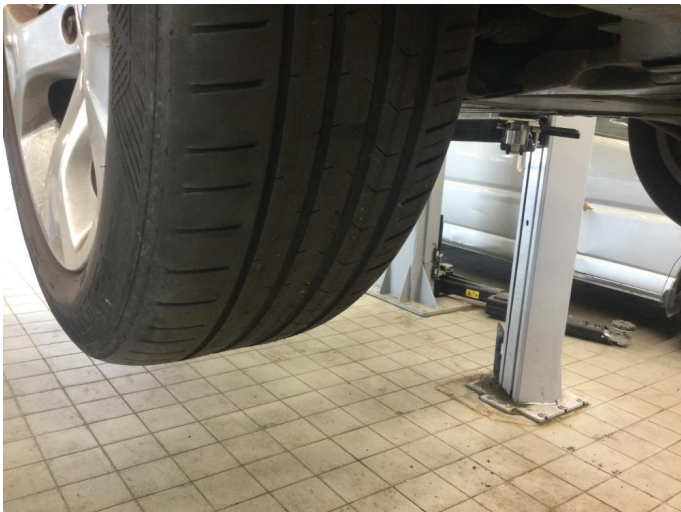
| Punkt | | Beskrivelse | Plassering |
|---|---|---|---|
| 1.2 | Dekk/Felger | for liten mønsterdybde sommerdekk | |

1.2 For liten mønsterdybde sommerdekk

| | VENSTRE FORAN | HØYRE FORAN | VENSTRE BAK | HØYRE BAK |
|---|---|---|---|---|
| MØNSTERDYBDE SOMMERDEKK (MM) | 3,5 | 3,5 | 3 | 3,5 |
