TOYOTA RAV4 4WD
TESTDATO: 06.03.2025
KODE: 1658742

NF88935	112 212 KM	30.04.2018 Førstegang registrert	Bensin hybrid - Hybrid, ikke ladbar
----------------	-------------------	--	---

NBF Tilstandsrapport er utarbeidet av Norges Bilbransjeforbund og Forbrukerrådet.

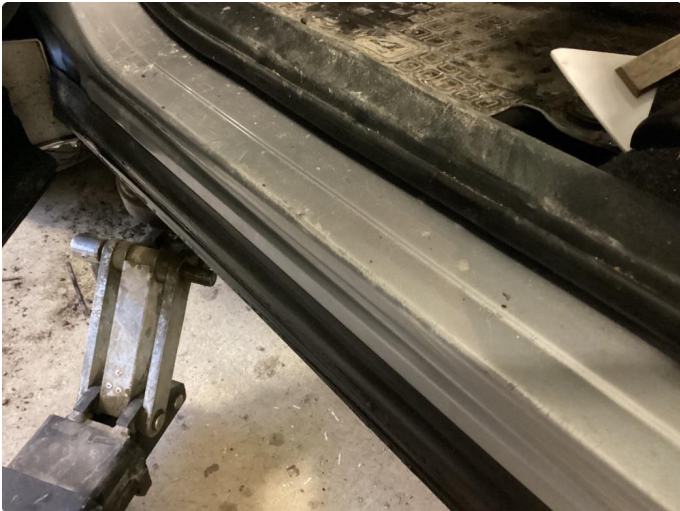
Punkt	Beskrivelse	Plassering
1. EKSTERIØR		
1.1 Døråpning	slitt innsteg	venstre foran
1.2 Støtfanger	skrubbskader underkant	foran

1.1 Slitt innsteg

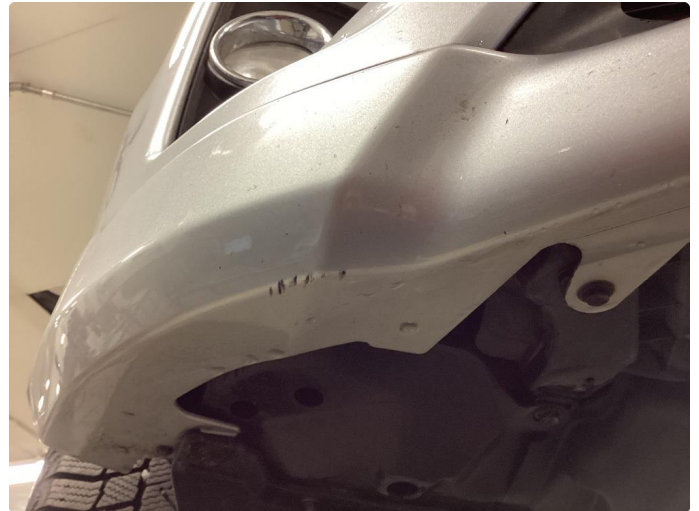
1.2 Skrubbskader underkant
