**TOYOTA TOYOTA RAV4 4WD**
**TESTDATO: 14.05.2025**
**KODE: 1713080**

**XR67477**

NBF Tilstandsrapport er utarbeidet av Norges Bilbransjeforbund og Forbrukerrådet.

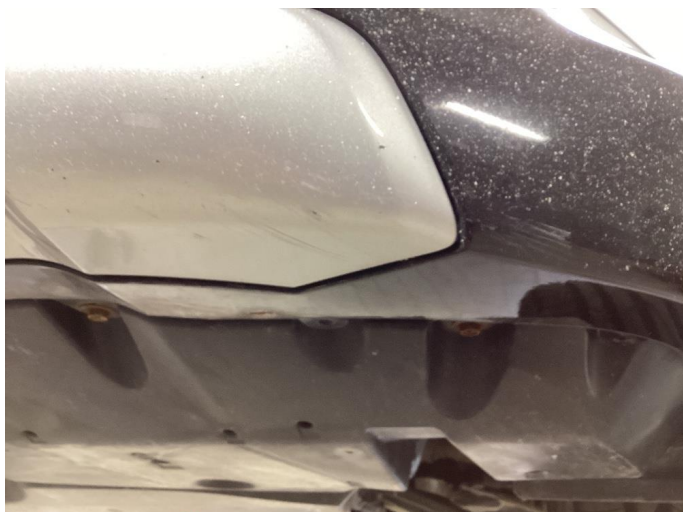
| Punkt | | Beskrivelse | Plassering |
|---|---|---|---|
| 1.1 | Støtfanger | skrubbskader underkant | |

1.1 Skrubbskader underkant

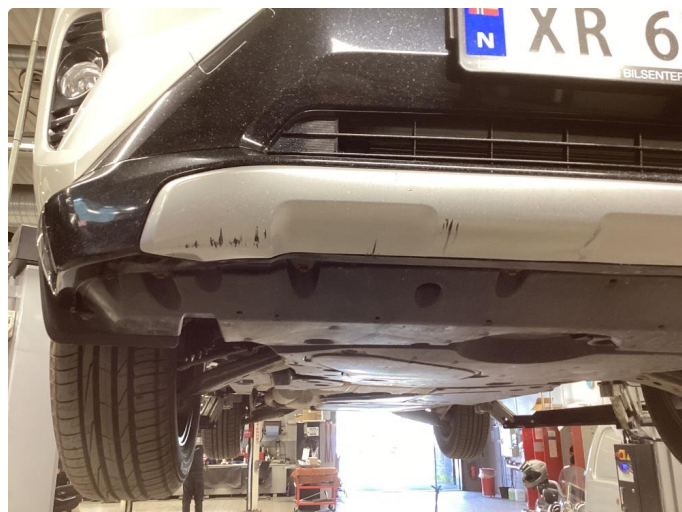
1.1 Skrubbskader underkant
