TOYOTA PRIUS PHV 2WD

TESTDATO: 30.01.2026

**HT19694**

NBF Tilstandsrapport er utarbeidet av Norges Bilbransjeforbund og Forbrukerrådet.

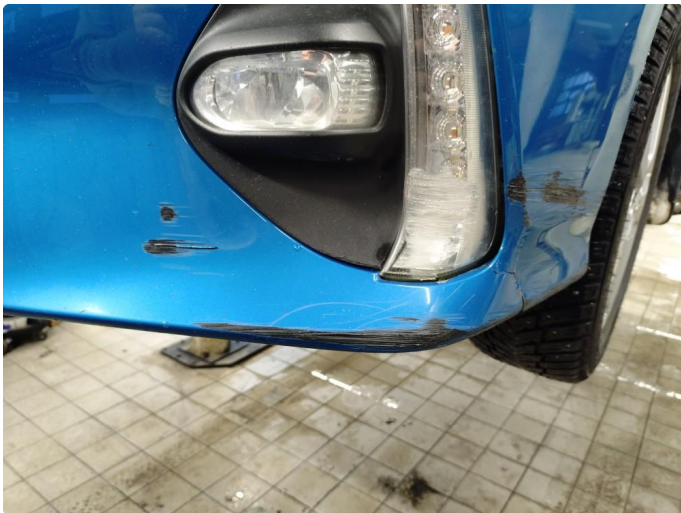
| Punkt | Beskrivelse | Plassering |
|---|---|---|
| 1.1 Støtfanger | ripe(r) ned til grunning | nede - venstre foran |

1.1 Ripe(r) ned til grunning

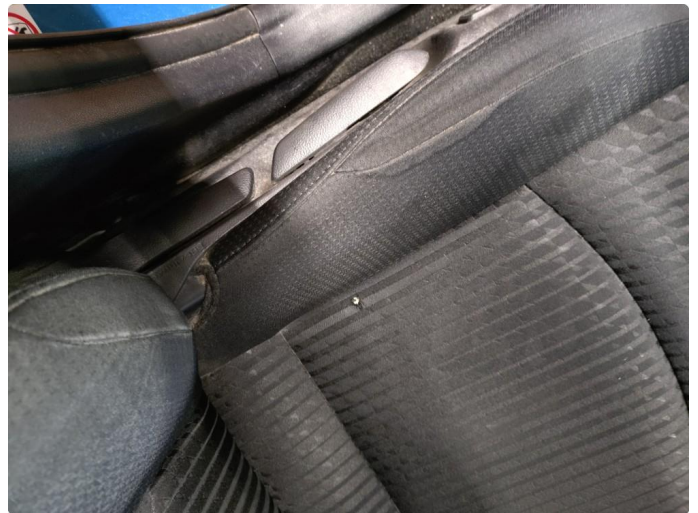
| Punkt | Beskrivelse | Plassering |
|---|---|---|
| 2.1 Seter | skade på setepute | |

2.1 Skade på setepute
