**TOYOTA TOYOTA COROLLA 4WD**
**TESTDATO: 07.11.2025**
**KODE: 1864728**

**HT27316**

**OPPSUMMERT STATUS PÅ KJØRETØY**

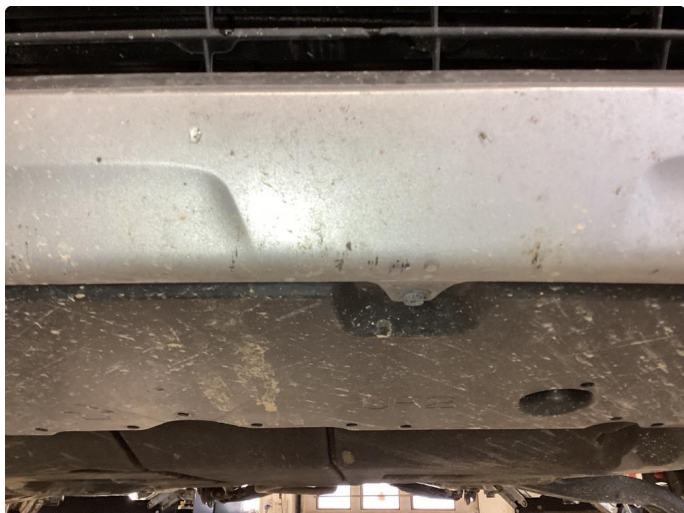
| Punkt | | Beskrivelse | Plassering |
|---|---|---|---|
| 1.1 | Støtfanger | skrubbskader underkant | foran |

1.1 Skrubbskader underkant

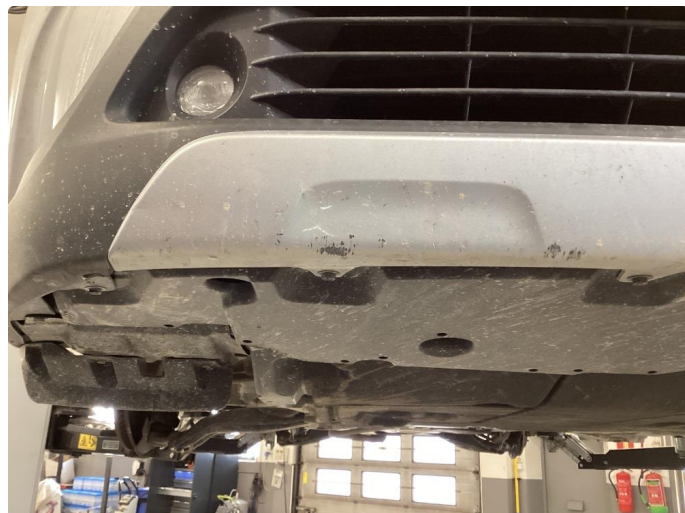
1.1 Skrubbskader underkant
