TOYOTA RAV4 4WD
TESTDATO: 11.03.2025
KODE: 1661885

HZ31976	160 693 KM	26.10.2016 Førstegang registrert	Bensin hybrid - Hybrid, ikke ladbar
----------------	-------------------	--	---

NBF Tilstandsrapport er utarbeidet av Norges Bilbransjeforbund og Forbrukerrådet.

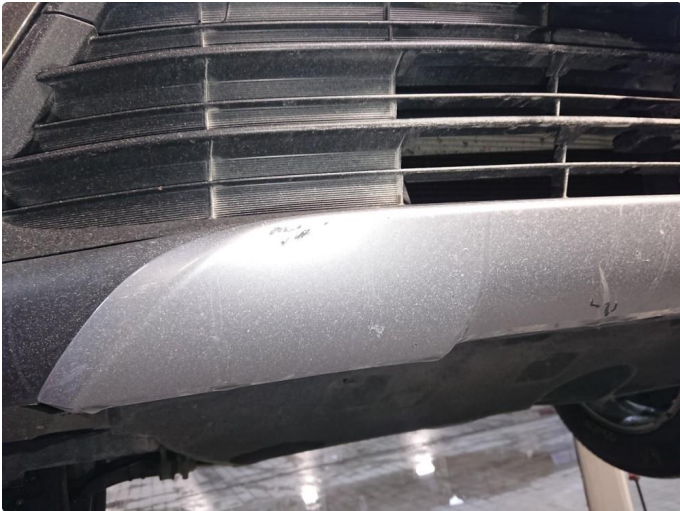
1.1 Skrubbskader underkant

Punkt	Beskrivelse	Plassering
1. EKSTERIØR		
1.1 Støtfanger	skrubbskader underkant	høyre foran
