MAXUS EUNIQ5 FORHJULSDRIFT
TESTDATO: 03.06.2024
KODE: 1428672

ED53615	24 089 KM	05.04.2022 Førstegang registrert	Elektrisitet
----------------	------------------	--	---------------------

NBF Tilstandsrapport er utarbeidet av Norges Bilbransjeforbund og Forbrukerrådet.

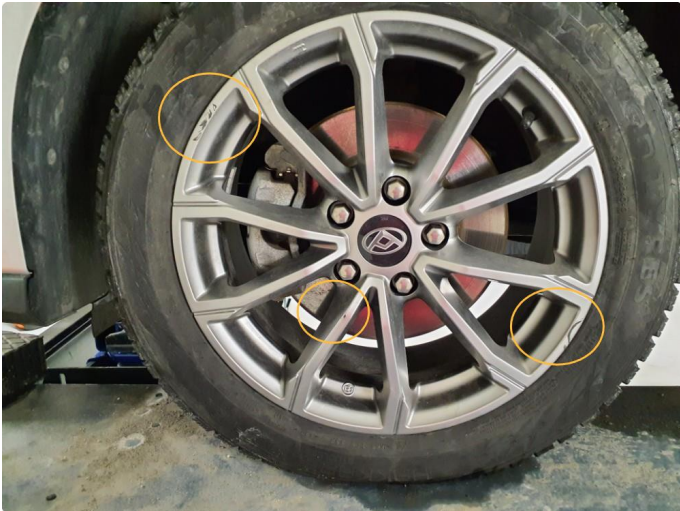
Punkt	Beskrivelse	Plassering
1. EKSTERIØR		
1.1 Dekk/Felger	kantkjørt felg	venstre foran
2. INTERIØR		
2.1 Tepper/bekledning	Noe bruksmerker bak.	venstre bak

1.1 Kantkjørt felg

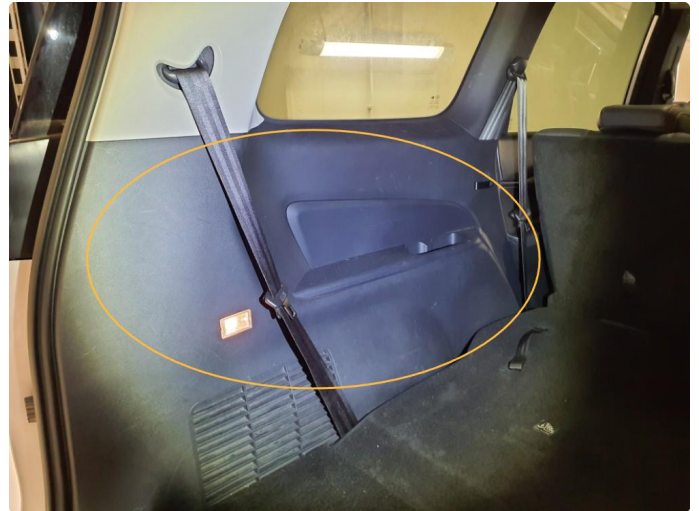
2.1 Noe bruksmerker bak.
