SUZUKI SUZUKI ACROSS 4WD

TESTDATO: 27.06.2025

CHASSISNR: JSTGBRFV60D116524

NBF Tilstandsrapport er utarbeidet av Norges Bilbransjeforbund og Forbrukerrådet.

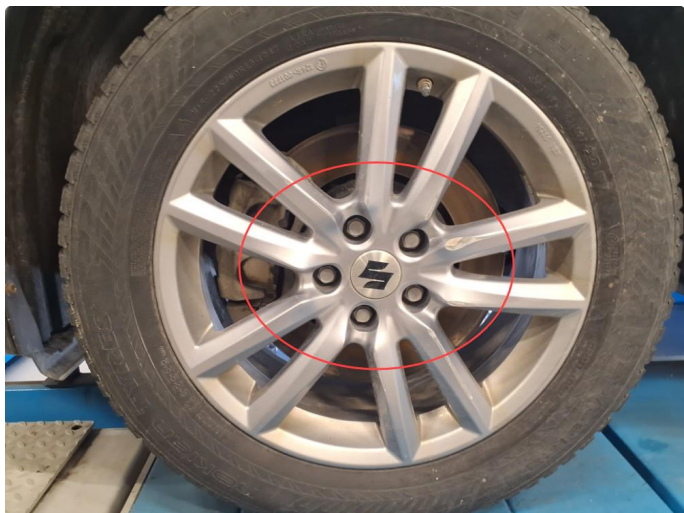
| Punkt | | Beskrivelse | Plassering |
|---|---|---|---|
| 1.1 | Dekk/Felger | Kantkjørt vinterfelg | |

1.1 Kantkjørt vinterfelg
