SUZUKI ACROSS 4WD
TESTDATO: 30.01.2025
KODE: 1627422

AE63274	76 035 KM	08.03.2022 Førstegang registrert	Bensin hybrid - Ladbar hybrid
----------------	------------------	--	---

NBF Tilstandsrapport er utarbeidet av Norges Bilbransjeforbund og Forbrukerrådet.

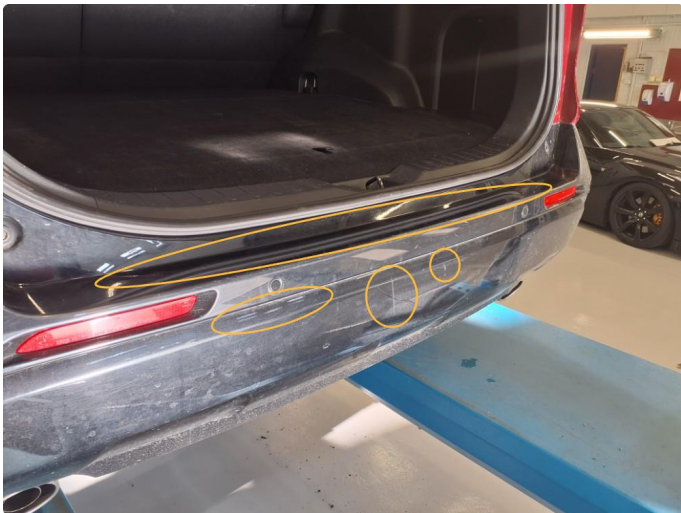
Punkt	Beskrivelse	Plassering
1. EKSTERIØR		
1.1 Støtfanger	Noe riper på bakfanger	bak

1.1 Noe riper på bakfanger

Noe riper og steinspurt finnes. Normalt i forhold til KM og alder.
