SUZUKI SUZUKI ACROSS 4WD

CHASSISNR: JSTGBRFV60D118242

NBF Tilstandsrapport er utarbeidet av Norges Bilbransjeforbund og Forbrukerrådet.

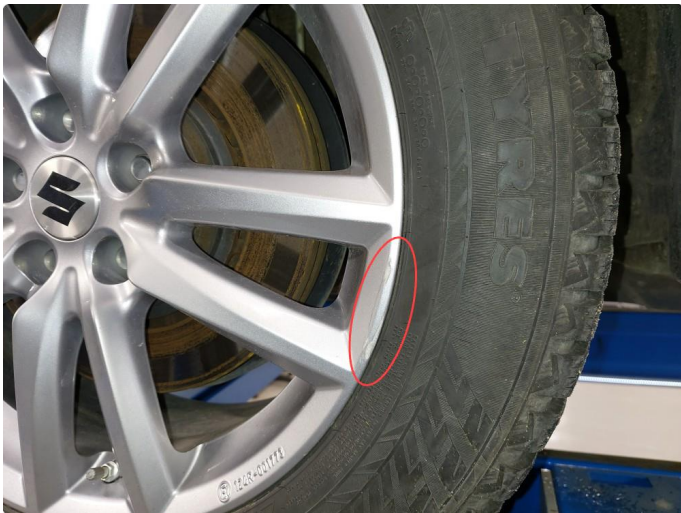
| Punkt | | Beskrivelse | Plassering |
|---|---|---|---|
| 1.1 | Dekk/Felger | kantkjørt felg | |

1.1 Kantkjørt felg

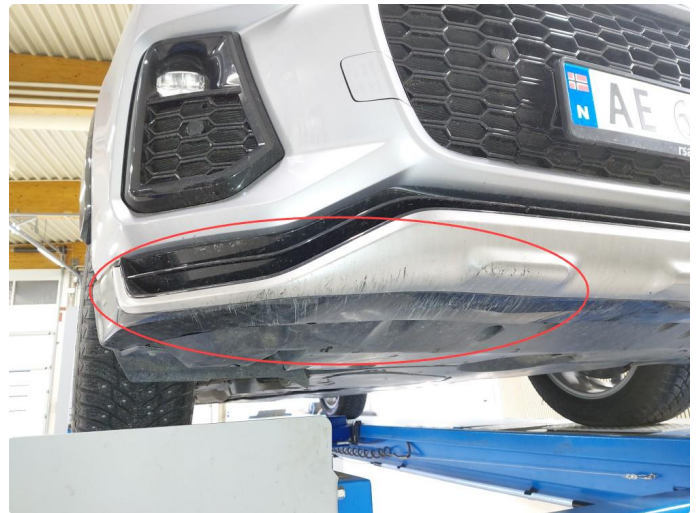
| Punkt | | Beskrivelse | Plassering |
|---|---|---|---|
| 1.2 | Støtfanger | skrubbskader underkant | foran |

1.2 Skrubbskader underkant
