**VOLVO XC40 4X4**
**TESTDATO: 27.03.2026**
**KODE: 1984548**

**EC89140**

NBF Tilstandsrapport er utarbeidet av Norges Bilbransjeforbund og Forbrukerrådet.

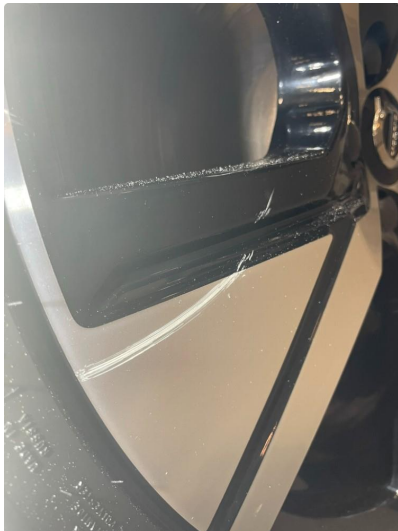
| Punkt | | Beskrivelse | Plassering |
|---|---|---|---|
| 1.2 | Dekk/Felger | kantkjørt felg Diamond Cut | alle |

1.2 Kantkjørt felg Diamond Cut

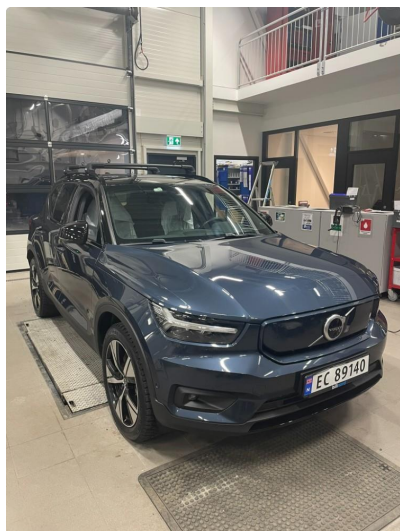
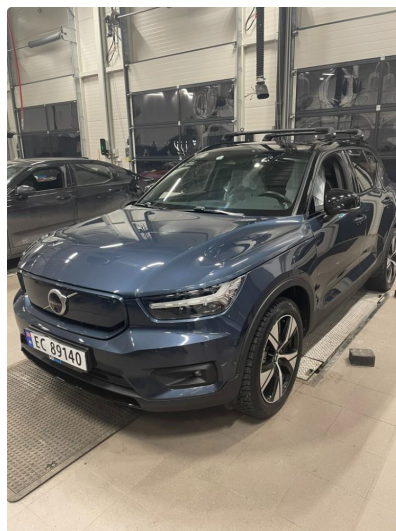
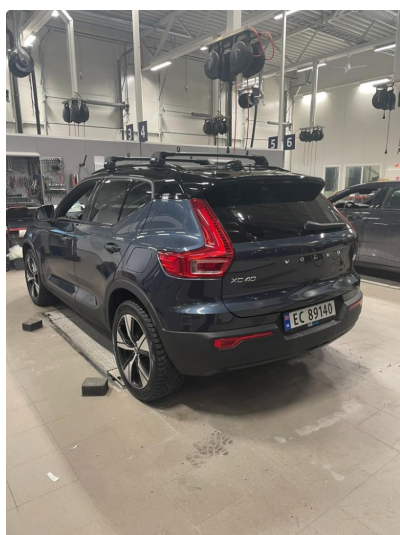
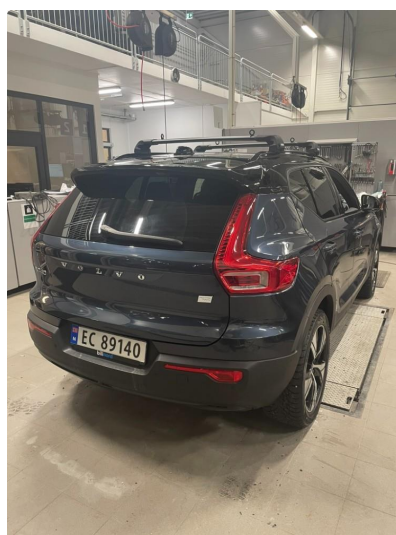
| Punkt | | Beskrivelse | Plassering |
|---|---|---|---|
| 1.3 | Dekk/Felger | kantkjørt felg Diamond Cut | |
