**MAZDA CX-5 4X4**
**TESTDATO: 18.04.2024**
**KODE: 1395113**

NBF Tilstandsrapport er utarbeidet av Norges Bilbransjeforbund og Forbrukerrådet.

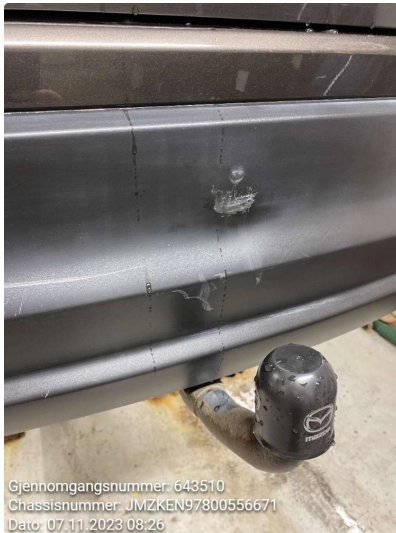
Punkt	Beskrivelse	Plassering
<b>1. EKSTERIØR</b>		
1.1 Støtfanger	Fangeren bak etter henger

### 1.1 Fangeren bak etter henger
