SERES SERES 5 4WD
TESTDATO: 05.11.2024
KODE: 1557795

N EH76386	6 102 KM	07.03.2024 Førstegang registrert	Elektrisk
-------------------------	-----------------	--	------------------

NBF Tilstandsrapport er utarbeidet av Norges Bilbransjeforbund og Forbrukerrådet.

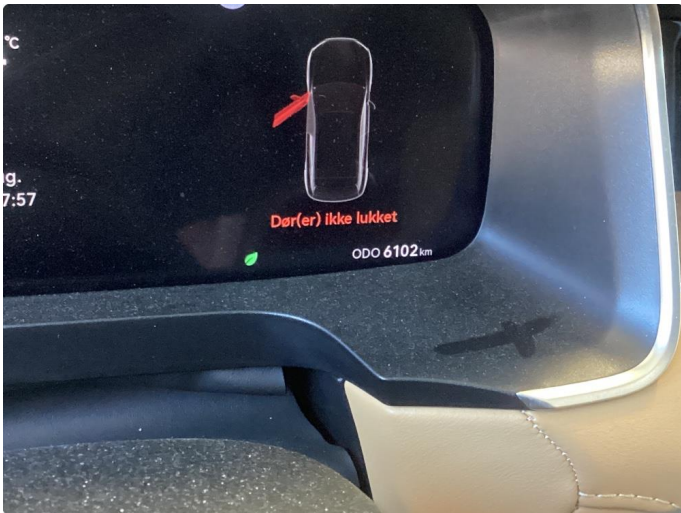
Punkt	Beskrivelse	Plassering
1. OPPLYSNINGER/KLARGJØRING		
1.1 Opplysninger	Normal Bruks slitasje

1.1 Normal Bruks slitasje
