SUZUKI ACROSS 4WD
TESTDATO: 15.02.2024
KODE: 1348750

NBF Tilstandsrapport er utarbeidet av Norges Bilbransjeforbund og Forbrukerrådet.

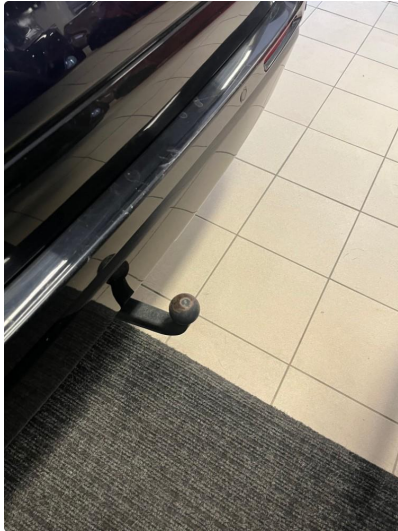
1.1 Små riper ved innlastning

Punkt	Beskrivelse	Plassering
1. EKSTERIØR		
1.1 Støtfanger	Små riper ved innlastning	Bakfanger
