SUZUKI SWIFT 4WD
TESTDATO: 20.11.2024
KODE: 1571518

AS66485	78 624 KM	31.05.2022 Førstegang registrert	Bensin hybrid - Hybrid, ikke ladbar
----------------	------------------	--	---

NBF Tilstandsrapport er utarbeidet av Norges Bilbransjeforbund og Forbrukerrådet.

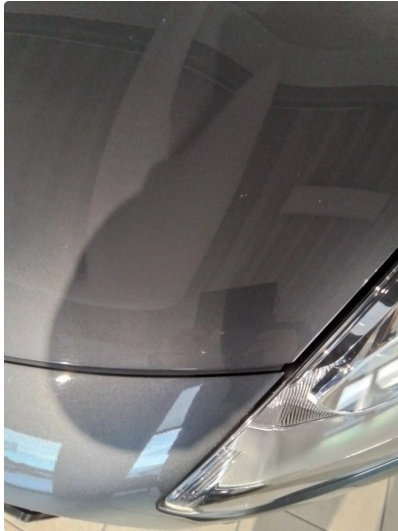
Punkt	Beskrivelse	Plassering
1. EKSTERIØR		
1.1 Panser	Små stensprut. Lagt i lakk	Panser

1.1 Små stensprut. Lagt I lakk
