SUZUKI SX4 4WD

AS68110

CHASSISNR: TSMJYBH2S00A55928

NBF Tilstandsrapport er utarbeidet av Norges Bilbransjeforbund og Forbrukerrådet.

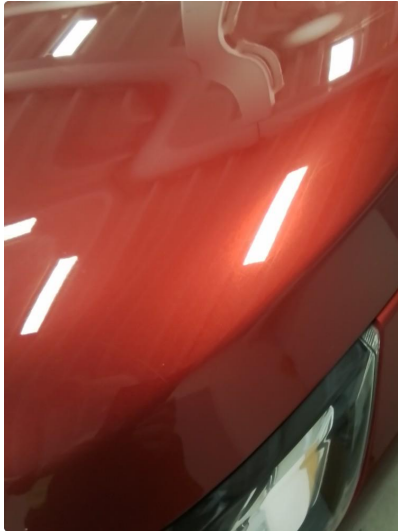
| Punkt | | Beskrivelse | Plassering |
|---|---|---|---|
| 1.1 | Panser | Små stensprut. Lagt i lakk | Panser |

1.1 Små stensprut. Lagt i lakk
