MAXUS MAXUS EUNIQ 6 2WD

TESTDATO: 22.01.2026

CHASSISNR: LSKG47C10PD041712

NBF Tilstandsrapport er utarbeidet av Norges Bilbransjeforbund og Forbrukerrådet.

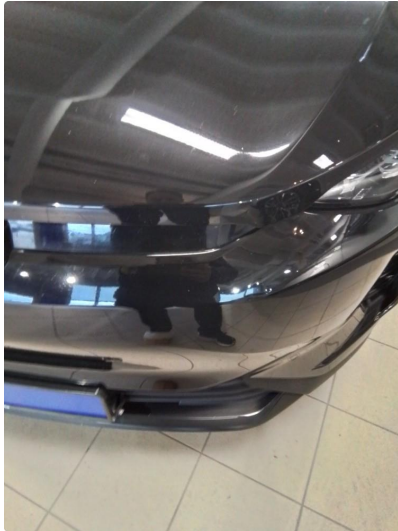
| Punkt | | Beskrivelse | Plassering |
|---|---|---|---|
| 1.1 | Panser | Små stensprut panser. Lagt i lakk | Panser |

1.1 Små stensprut panser. Lagt i lakk

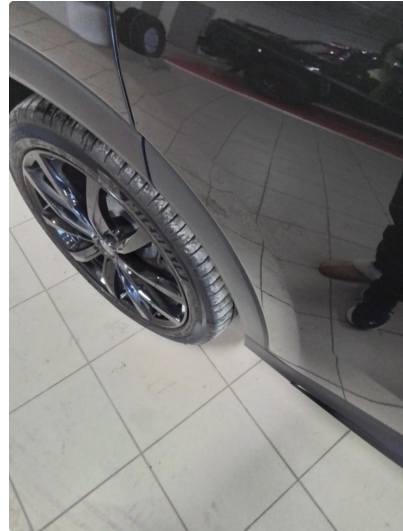
| Punkt | | Beskrivelse | Plassering |
|---|---|---|---|
| 1.2 | Skjermer | Liten parkerings bulk | Høyre bak |

1.2 Liten parkerings bulk
