SUZUKI SUZUKI ACROSS 4WD

TESTDATO: 28.01.2026

AS68537

NBF Tilstandsrapport er utarbeidet av Norges Bilbransjeforbund og Forbrukerrådet.

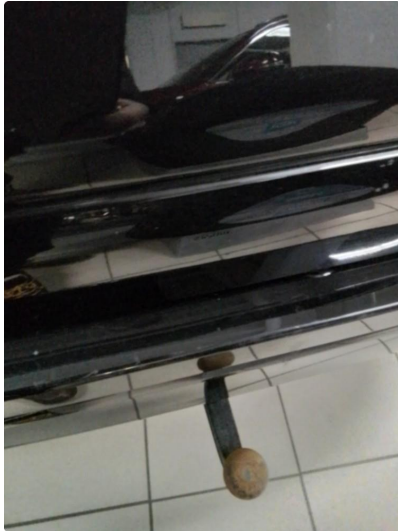
| Punkt | Beskrivelse | Plassering |
|---|---|---|
| 1.1 Støtfanger | Små riper innlastning | Støtfanger bak |

1.1 Små riper innlastning
