**SUZUKI IGNIS 4WD**
**TESTDATO: 15.05.2024**
**KODE: 1415081**

| <b>AS67090</b> | <b>71 001 KM</b> | <b>30.06.2022</b><br>Førstegang registrert | <b>Bensin hybrid</b><br>- Hybrid, ikke ladbar |

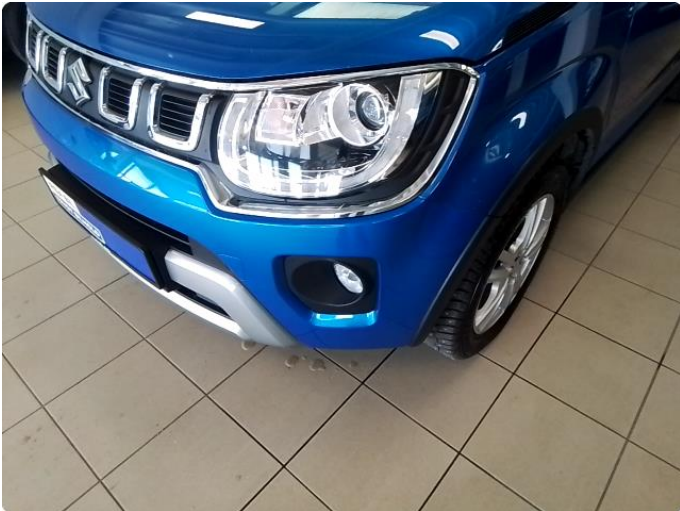
| Punkt | Beskrivelse | Plassering |
|---|---|---|
| 1.1 Skjermer | Små stensprut. Lagt i lakk | Venstre skjerm |

1.1 Små stensprut. Lagt I lakk
