FORD MUSTANG MACH-E 4WD

TESTDATO: 19.12.2025

CHASSISNR: WF0TK3SU9MMA58972

NBF Tilstandsrapport er utarbeidet av Norges Bilbransjeforbund og Forbrukerrådet.

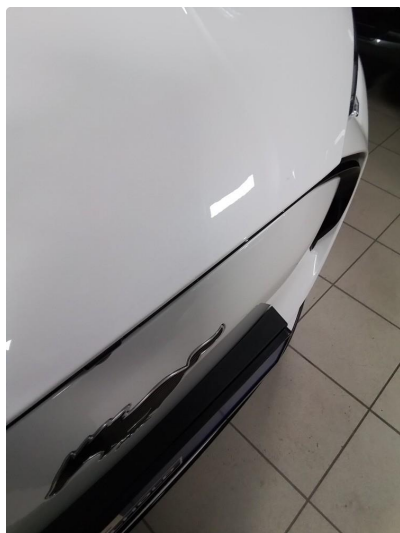
| Punkt | | Beskrivelse | Plassering |
|---|---|---|---|
| 1.1 | Panser | Liten stensprut. Lagt i lakk | Panser |

1.1 Liten stensprut. Lagt I lakk

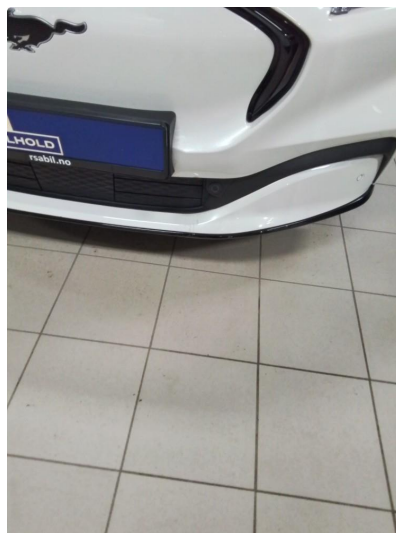
| Punkt | | Beskrivelse | Plassering |
|---|---|---|---|
| 1.2 | Støtfanger | Små riper. Lagt i lakk | Støtfanger foran |

1.2 Små riper. Lagt I lakk
