SUZUKI SWIFT / AZ 4WD
TESTDATO: 01.06.2026
KODE: 2038141

AS67887	51 503 KM	16.05.2023 Førstegang registrert	Hybr(B)
----------------	------------------	--	----------------

NBF Tilstandsrapport er utarbeidet av Norges Bilbransjeforbund og Forbrukerrådet.

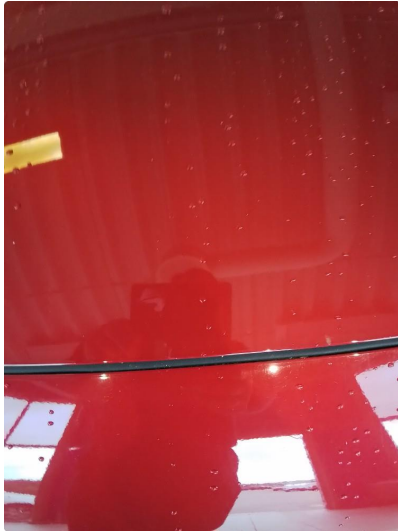
Punkt	Beskrivelse	Plassering
1. EKSTERIØR		
1.1 Panser	Lite stensprut panser. Lagt i lakk	Panser

1.1 Lite stensprut panser. Lagt I lakk
