SUZUKI SX4 4WD

TESTDATO: 19.12.2025

NBF Tilstandsrapport er utarbeidet av Norges Bilbransjeforbund og Forbrukerrådet.

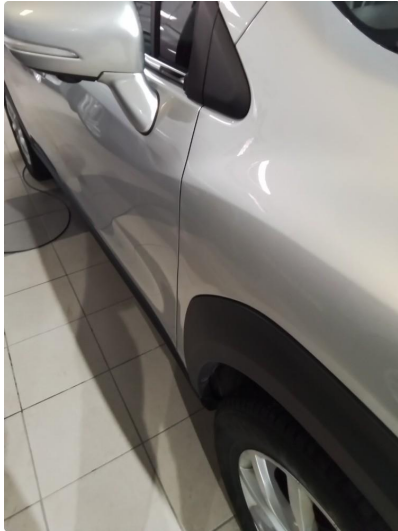
| Punkt | | Beskrivelse | Plassering |
|---|---|---|---|
| 1.1 | Skjermer | Liten park bulk | Høyre foran |

1.1 Liten park bulk
