VOLVO XC40 2WD

TESTDATO: 20.08.2025

EE13074

NBF Tilstandsrapport er utarbeidet av Norges Bilbransjeforbund og Forbrukerrådet.

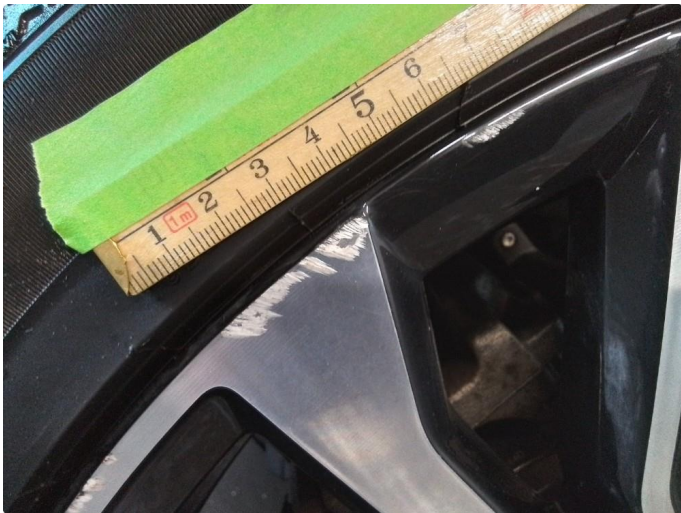
| Punkt | | Beskrivelse | Plassering |
|---|---|---|---|
| 1.1 | Dekk/Felger | kantkjørt felg | høyre bak |

1.1 Kantkjørt felg

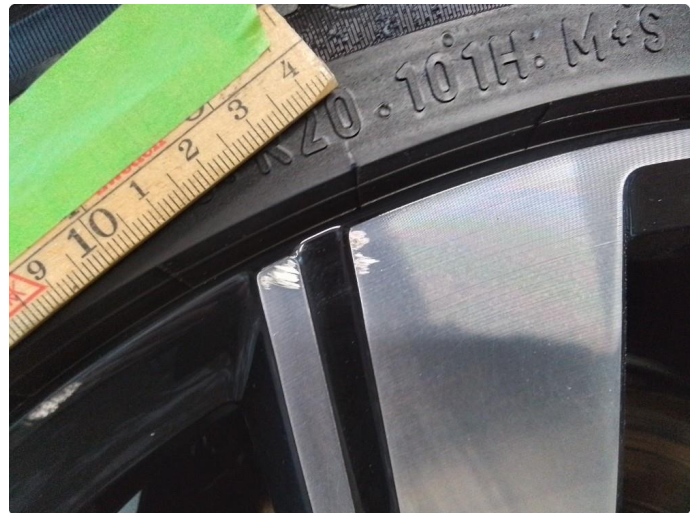
1.1 Kantkjørt felg

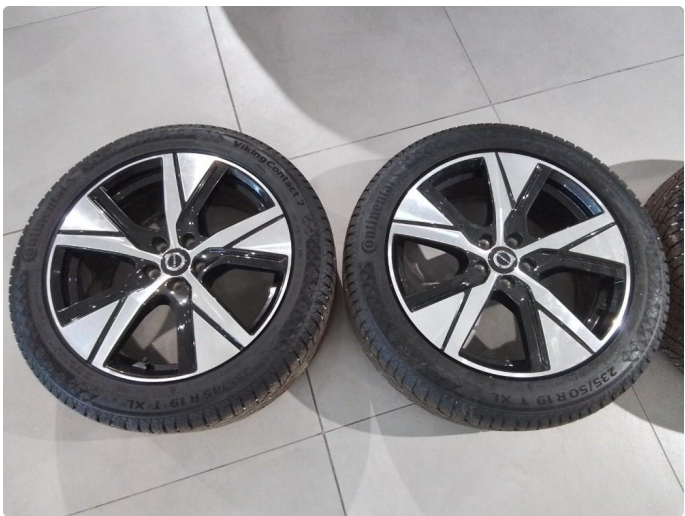
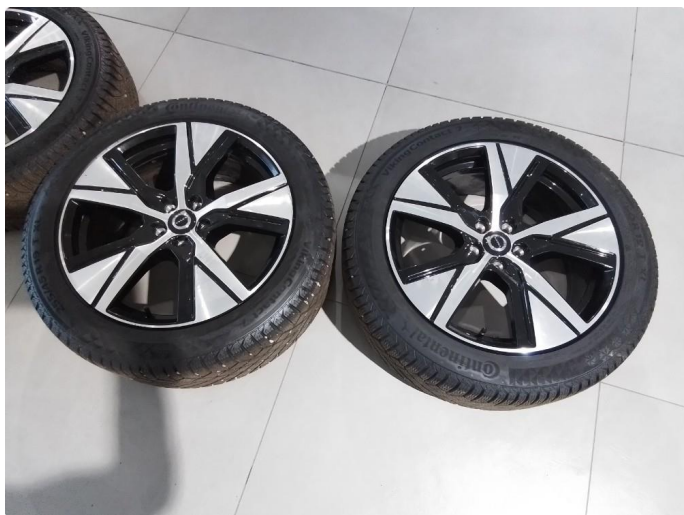
**Wheel Alignment PASSED**

Camber Left Front: 0.2°

Toe Left Front: 0.2°

Camber Right Front: 0.2°

Toe Right Front: 0.2°

Total Front Toe: 0.4°

Camber Left Rear: 0.2°

Toe Left Rear: 0.2°

Camber Right Rear: 0.2°

Toe Right Rear: 0.2°

Total Rear Toe: 0.4°

No additional service needed.
